# Cartographie de l'aléa chute de blocs sur la commune de Val de Briey (Meurthe-et-Moselle – 54)

Rapport final

BRGM/RP-71566-FR

Direction  
Départementale  
des Territoires  
de Meurthe et Moselle

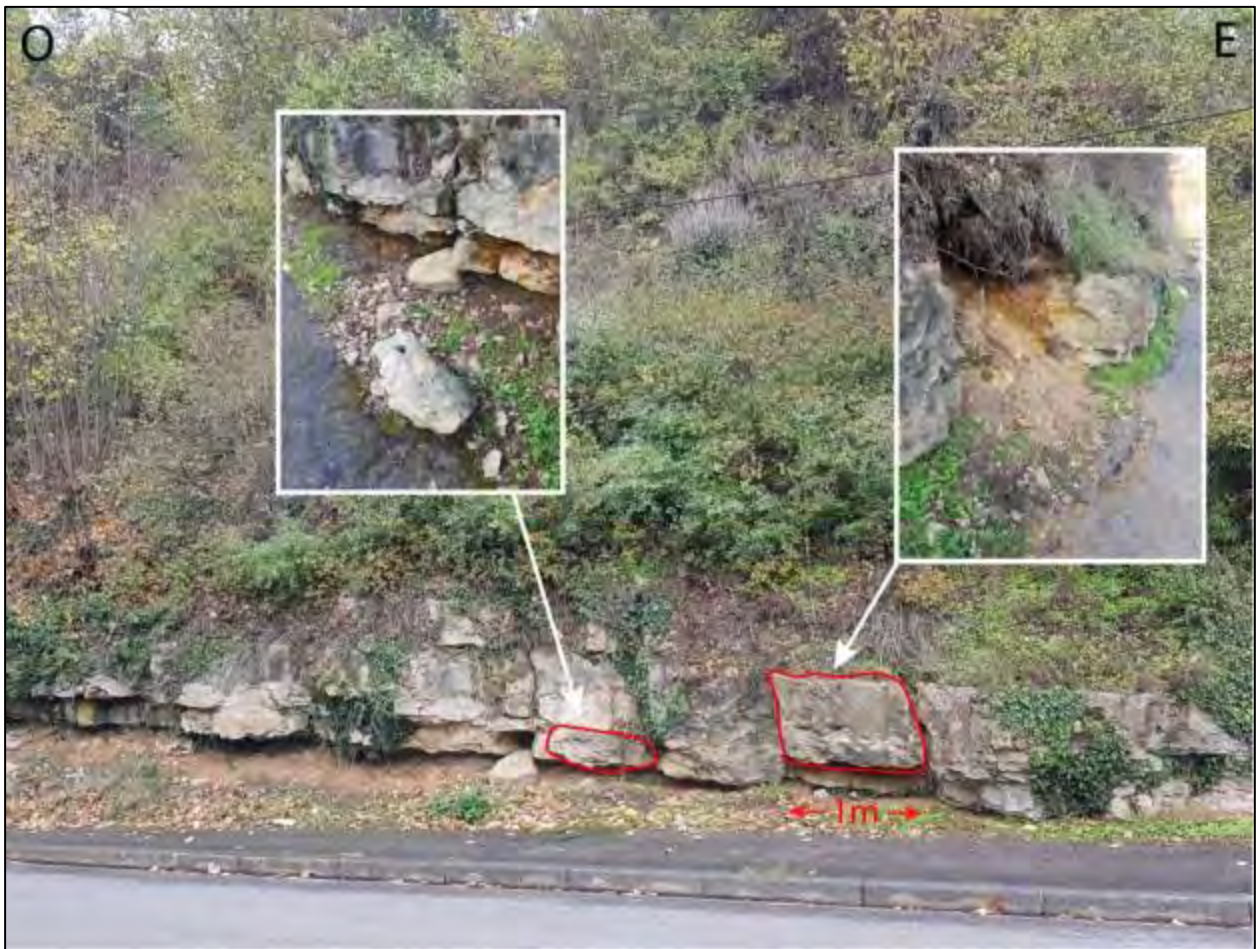
Cette chute de bloc s'est produite en bord de route sur l'avenue de la République en zone urbanisée. L'évènement a eu lieu pendant la période hivernale de 2020, entre les mois de novembre 2020 et février 2021, mois au cours duquel l'évènement a été constaté lors d'une visite terrain. Deux blocs en surplomb se sont détachés au pied d'une falaise de 6 mètres de hauteur consistant en des bancs métriques de calcaire siliceux (illustration 11) :

- Le premier bloc, encore visible sur place au moment de la visite, a un volume d'environ 75 litres (0,075 m<sup>3</sup>), et s'est arrêté juste en pied de falaise, au niveau du trottoir ;
- Le second bloc n'était plus présent au moment de la visite. Son volume est estimé à au moins 150 litres (0,150 m<sup>3</sup>). Il semble que le bloc ait simplement basculé sans propagation, comme en témoigne la potentielle trace d'arrêt encore visible sur place au moment de la visite de terrain en février 2021 ;
- La zone de propagation est restreinte pour ces blocs, leur hauteur de chute étant faible. Un évènement similaire est envisageable depuis les mêmes couches géologiques de l'affleurement qui se retrouvent davantage en hauteur sur la partie ouest de l'affleurement. Une telle chute de bloc pourrait alors se propager au-delà du trottoir, jusqu'à la route.

Illustration 11 - Photo de l'affleurement A03 avant que l'événement ait eu lieu avec une comparaison des chutes de blocs relevées en février 2021. Les blocs sont d'environ 75 L (gauche) et d'environ 150 L (droite).

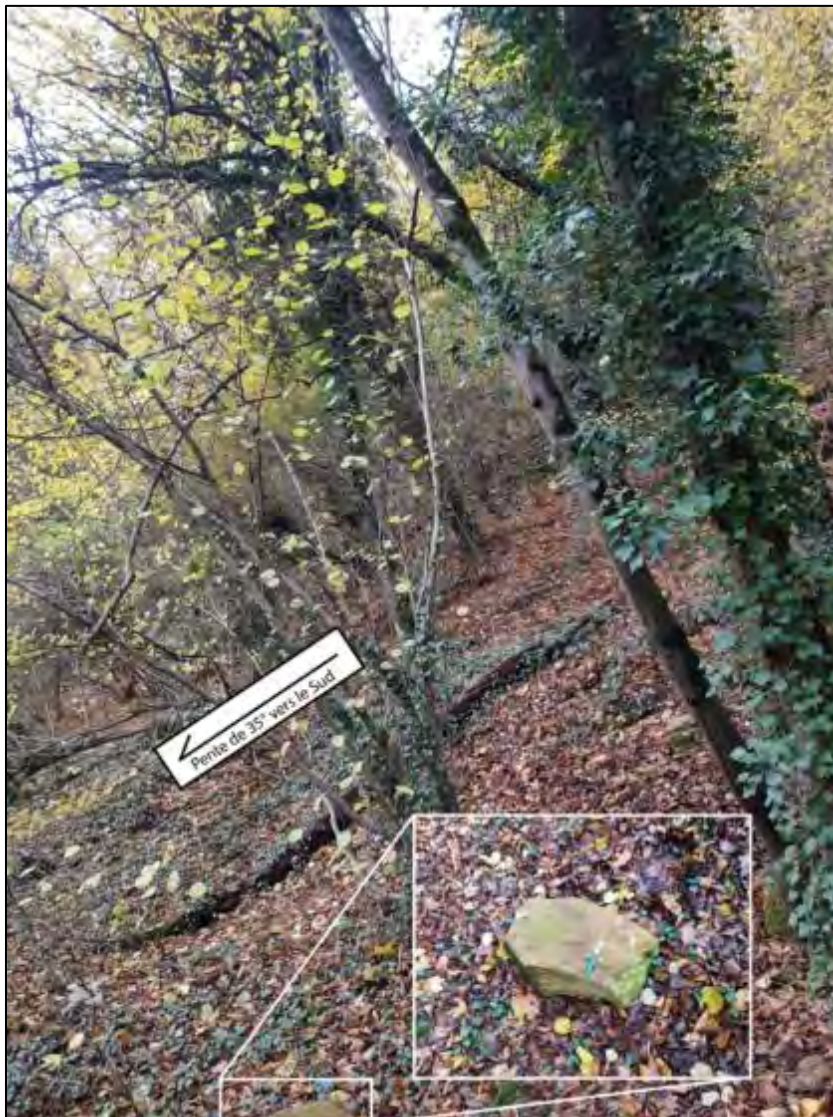
Illustration 12 – Bloc de volume inférieur à 50 L au sein du versant de l’affleurement A15a.  
Photo BRGM (2021)

De nombreux blocs de plus petit volume (30 – 50 L, illustration 12) ont également été identifiés dans le versant et au-delà du chemin qui longe ce dernier.

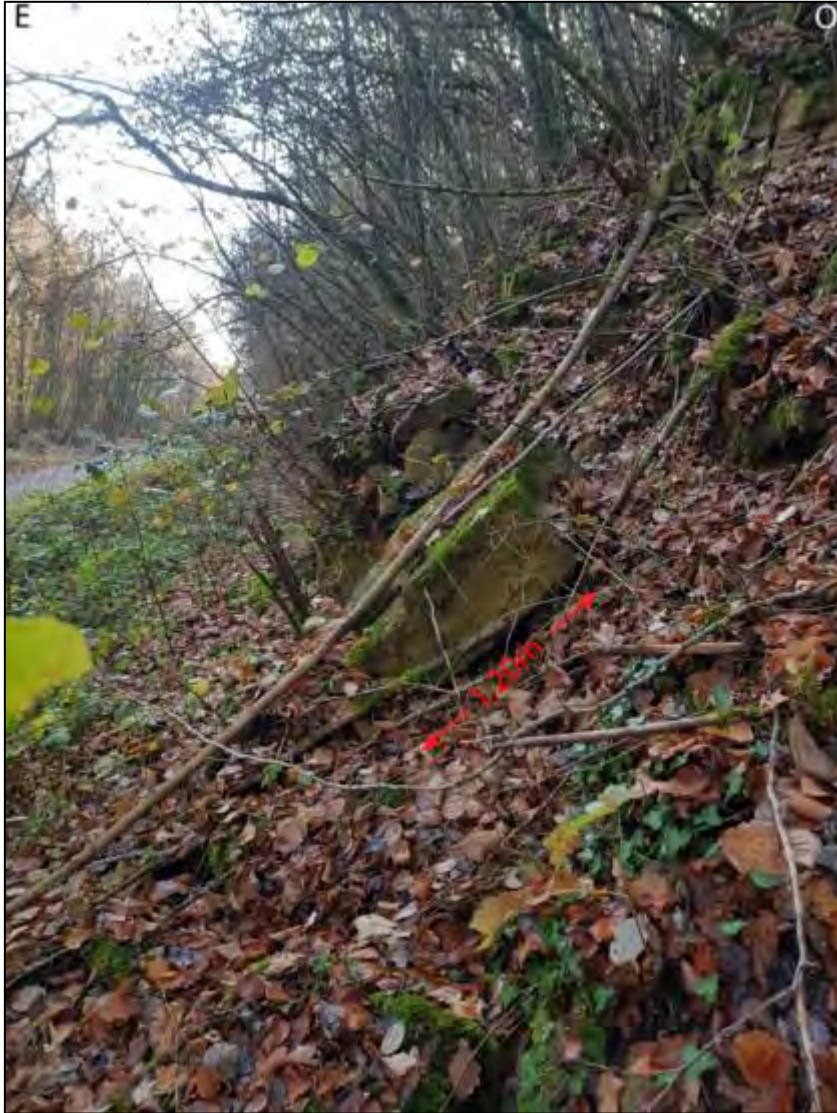
- Ce versant se situe au niveau de la Voie Verte à proximité du ruisseau du Woigot, il présente une succession de corniche de 1 à 2 mètres de hauteur sur une hauteur totale de 5 mètres avec une pente moyenne de 40° (~ 80 %). Ce type de versant sera qualifié d’ « en escalier » dans la suite de ce rapport ;
- La corniche qui a généré cet évènement se trouve à environ 3 mètres de hauteur. Il s’agit d’un calcaire bioclastique lité qui présente deux familles de fractures subverticales non colinéaires à l’orientation moyenne de la corniche, et qui présente aussi de nombreux surplombs dûs à l’érosion différentielle des bancs plus marneux. L’évènement correspond à un éboulement de volume total d’environ 600 litres (illustration 13) avec plusieurs blocs de volume unitaire allant de 50 à 150 litres (0,05 à 0,15 m<sup>3</sup>) ainsi qu’un bloc de 360 litres (0,36 m<sup>3</sup>) ;

- Le mécanisme de rupture de ce dernier bloc est représentatif des événements qui peuvent se produire de ce type de versant, à savoir : une rupture en surplomb avec un bloc qui bascule et se propage le long de la pente. Ces blocs peuvent s'arrêter en milieu de versant ou se propager jusqu'au pied de celui-ci.

*Illustration 13 - Photo de l'éboulement identifié au niveau de l'affleurement A21 surplombant la voie verte. Bloc de référence d'environ 360 L au premier plan. Photo BRGM (2021)*

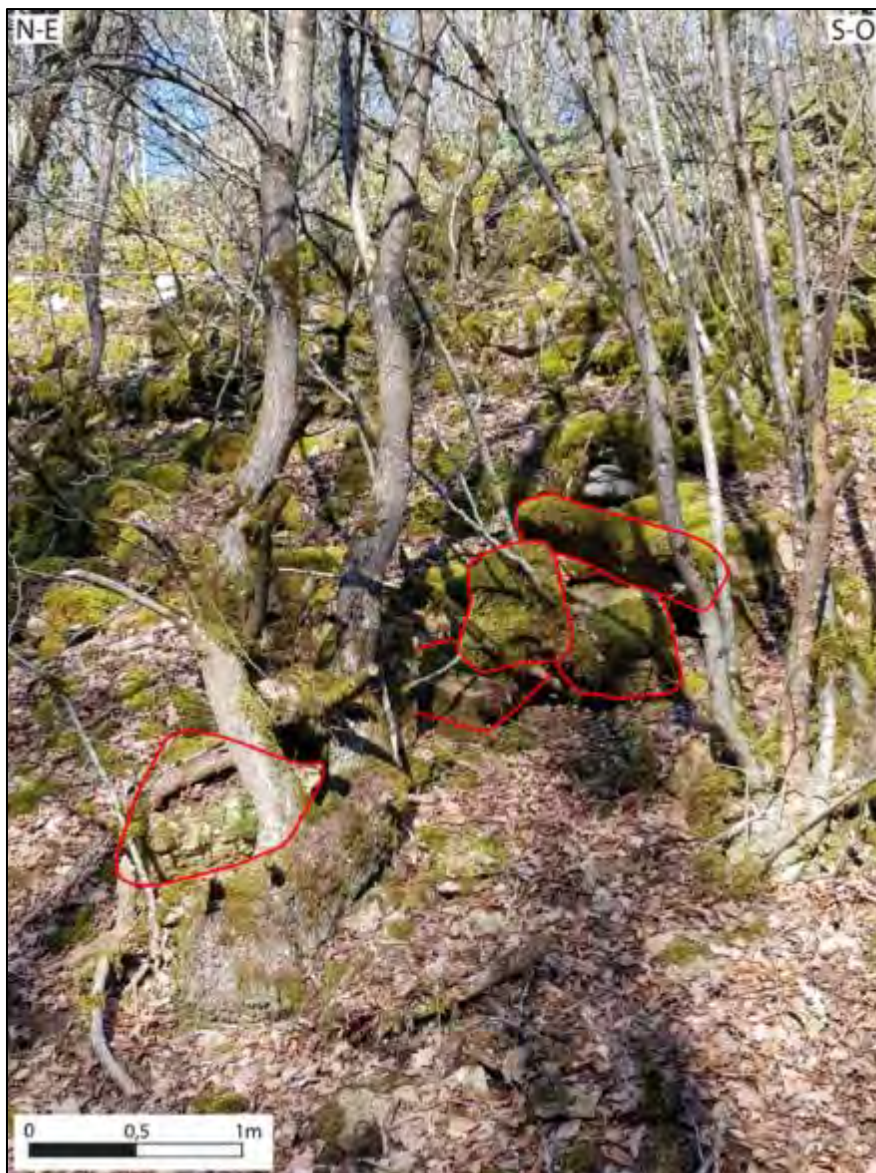
- Cet événement s'est produit sur la Voie Verte du côté de Mance. Il concerne un versant en escalier de 10 mètres de hauteur ayant une pente moyenne de  $35^{\circ}$  (~ 70 %). L'affleurement est constitué de calcaire bioclastique à bancs décimétriques, avec par endroit un débit en plaquette. Deux familles de fractures subverticales et non colinéaires aux corniches délimitent de nombreux blocs instables de petits volumes (inférieurs à 250 litres) ;

- Plusieurs blocs d'une centaine de litres ( $\sim 0,1 \text{ m}^3$ ) se sont éboulés et arrêtés en milieu de versant (illustration 14), pour un volume total d'environ 500 litres. Le mécanisme à l'origine de cet éboulement est incertain, la zone de départ des blocs n'ayant pas pu être identifiée ;
- De nombreux blocs de plus petits volumes, allant de 20 à 100 litres, ont également été observés tout le long de ce versant, certains en atteignant le pied (ayant pu être déplacés pour dégager la Voie Verte). Pour la plupart de ces blocs, le mécanisme de rupture semble similaire à ce qui a été observé pour le phénomène A21, avec des blocs s'étant propagés le long du versant.

*Illustration 14 - Photo d'un éboulement de plusieurs blocs d'environ 500 L de volume total avec des volumes unitaires d'environ 100 L, arrêtés au milieu d'un versant en forme d'escalier.*

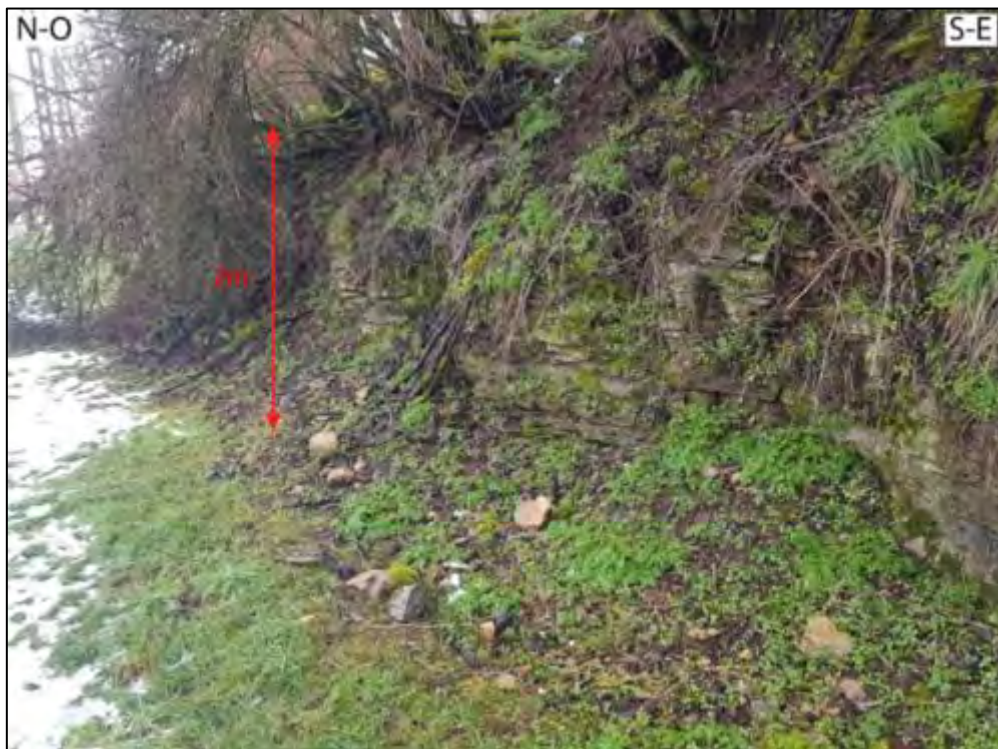
- Cette chute de bloc s'est produite sur la commune de Mancieulles, au bord de la rue de Douaumont. La roche affleure sur 2 mètres de hauteur à cet endroit, avec un replat prononcé en pied de versant (illustration 15). L'affleurement concerne des calcaires bioclastiques à bancs décimétriques et montre un débit en plaquettes de la roche sur sa partie supérieure ;
- De nombreuses pierres de moins de 30 litres de volume ont été identifiées au pied du versant. Ces chutes résultent de la fracturation du calcaire et de son débit en plaquette ;
- Ce type d'événement est représentatif de ce qui a pu être observé sur des affleurements similaires.

*Illustration 15 - Photo de l'affleurement A35, présentant en pied des blocs de petits volume.  
Photo BRGM (2021)*

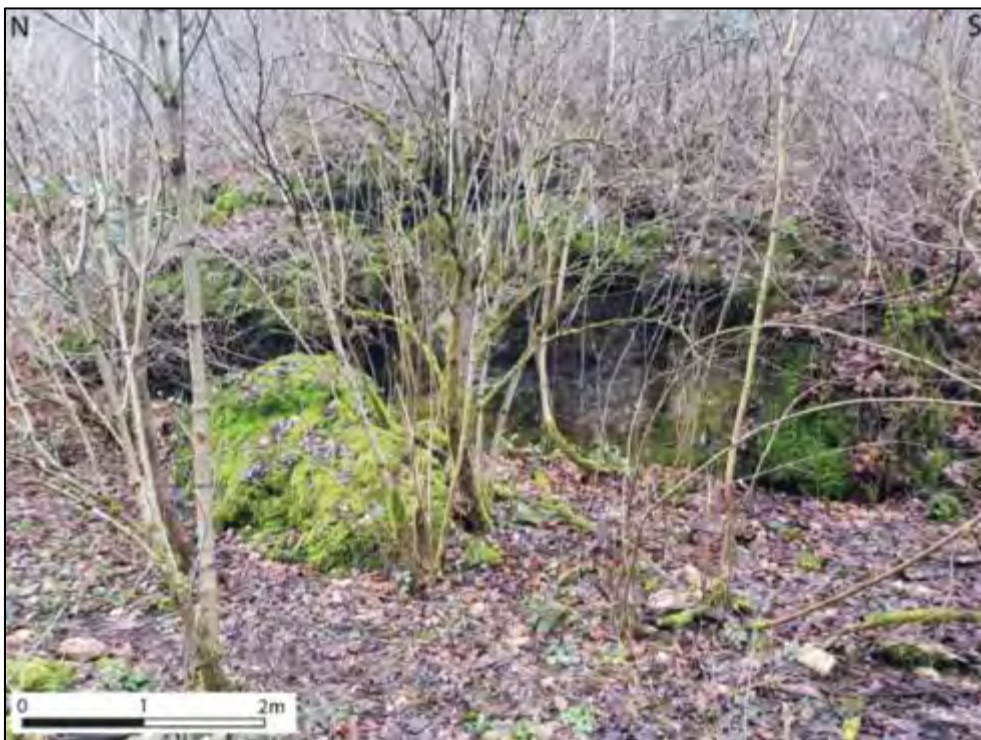
La corniche se situe le long du chemin du fond de la Noue et fait 1 à 2 mètres de hauteur à environ 2 mètres de haut dans un versant présentant une pente de 20° en moyenne. L'affleurement est constitué d'un calcaire gris noduleux affecté par quelques fractures et présentant des surplombs (illustration 16).

L'événement correspond à un bloc de près de 4,5 m<sup>3</sup> qui s'est détaché et fiché au pied de la corniche (illustration 17 et 18). La zone potentielle de départ de ce bloc montre une fracture marquée, subverticale et colinéaire à la paroi et laisse imaginer que le bloc était en surplomb. La zone d'atterrissage est un versant de faible pente et de faible hauteur, constitué d'un sol végétal ayant amorti la chute et limité la propagation.

Un bloc instable de plusieurs mètres cubes a été observé dans la continuité de la surface de rupture. Il est susceptible de chuter à long terme, affecté par la même fracture et montrant un léger surplomb.

*Illustration 16 - Photo de la corniche génératrice du bloc de 4,5 m<sup>3</sup> visible au premier plan.  
Photo BRGM (2021)*

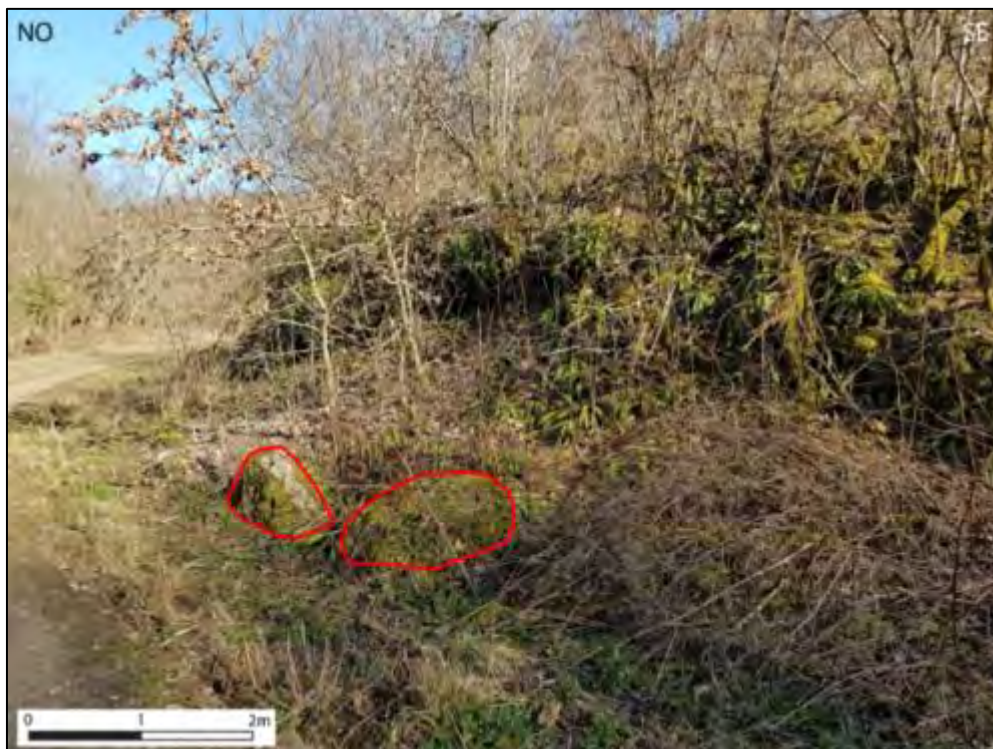
L'évènement s'est produit le long du chemin du Fond de la Noue, au milieu d'une corniche de 3 mètres de hauteur avec un versant de faible pente en pied de corniche. L'affleurement correspond à un calcaire à polypiers et débris coquillers, affectés par des fractures et présentant des surplombs.

On trouve en pied de ce versant deux blocs de 350 et 160 litres respectivement, fichés dans le sol (illustration 19). Le mécanisme à l'origine de ces chutes de blocs correspond probablement à l'association du surplomb et de la fracturation.

Ce mécanisme est représentatif de ce qui peut se produire sur ce type d'affleurement, notamment en ce qui concerne les chutes de blocs de gros volumes (supérieurs à 250 litres).

Illustration 19 - Photo de l'affleurement A46 montrant deux blocs éboulés en pied de versant, à proximité du chemin. BRGM (2021)

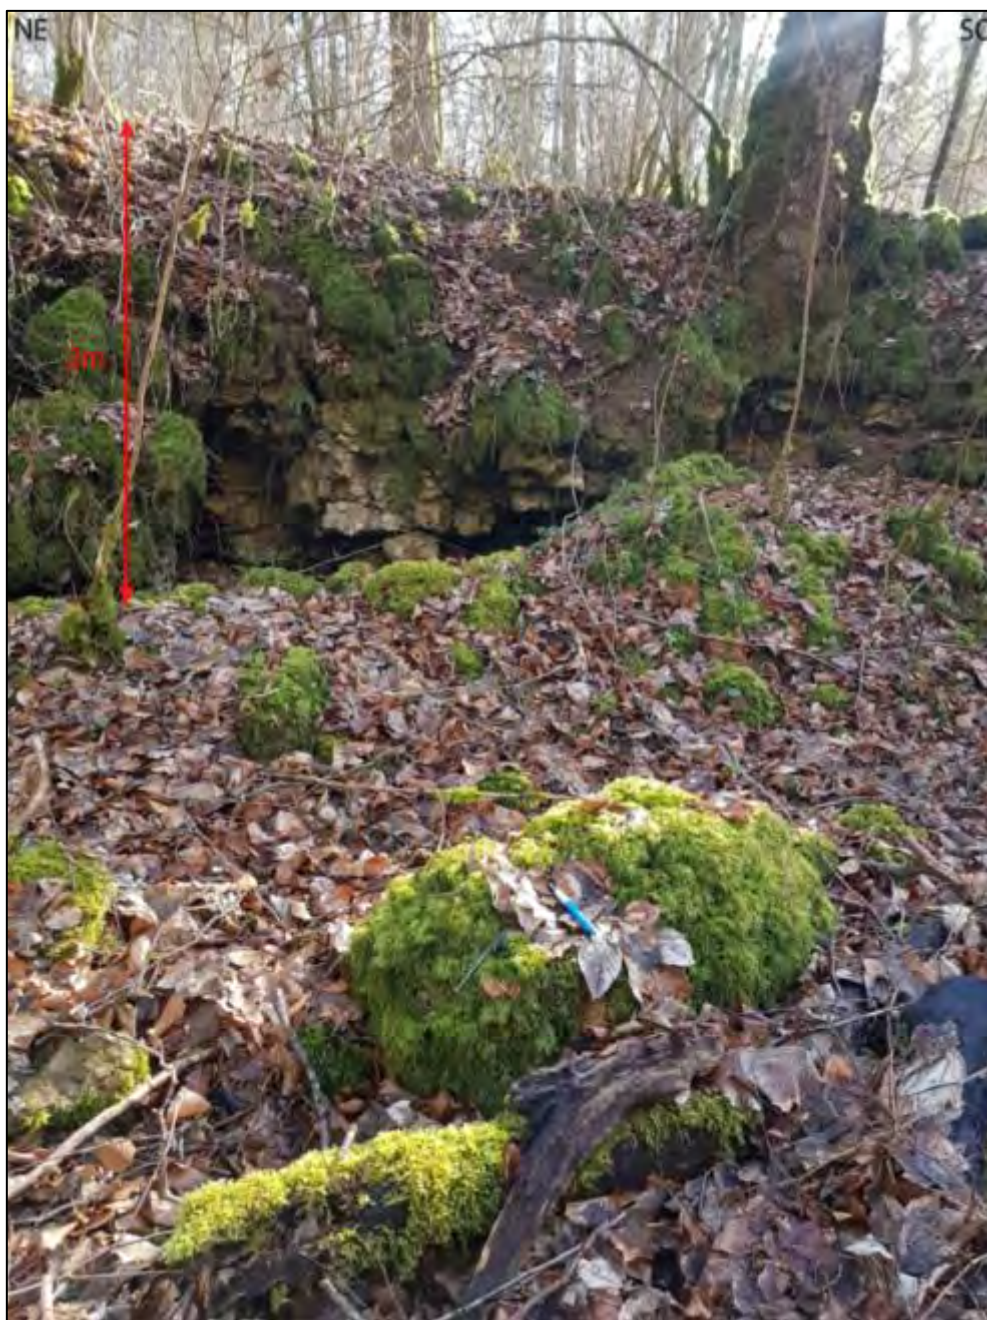
L'affleurement se trouve le long d'un chemin au Nord de l'ancienne mine du Fond de la Noue et correspond à une corniche de 2 à 3 mètres de hauteur avec un replat marqué en pied. Il est constitué de calcaires à polypiers et débris coquillers noduleux affectés de familles de fractures subverticales dont une est parallèle à l'affleurement qui présente de nombreux surplombs. Plusieurs blocs de moins de 50 litres ainsi que quelques blocs d'environ 100 litres ont été identifiés en pied de versant, n'atteignant jamais le chemin (illustration 20).

*Illustration 20 - Photo de l'affleurement A46 avec au premier plan un bloc de 70 litres tombé au pied de celui-ci. BRGM (2021)*

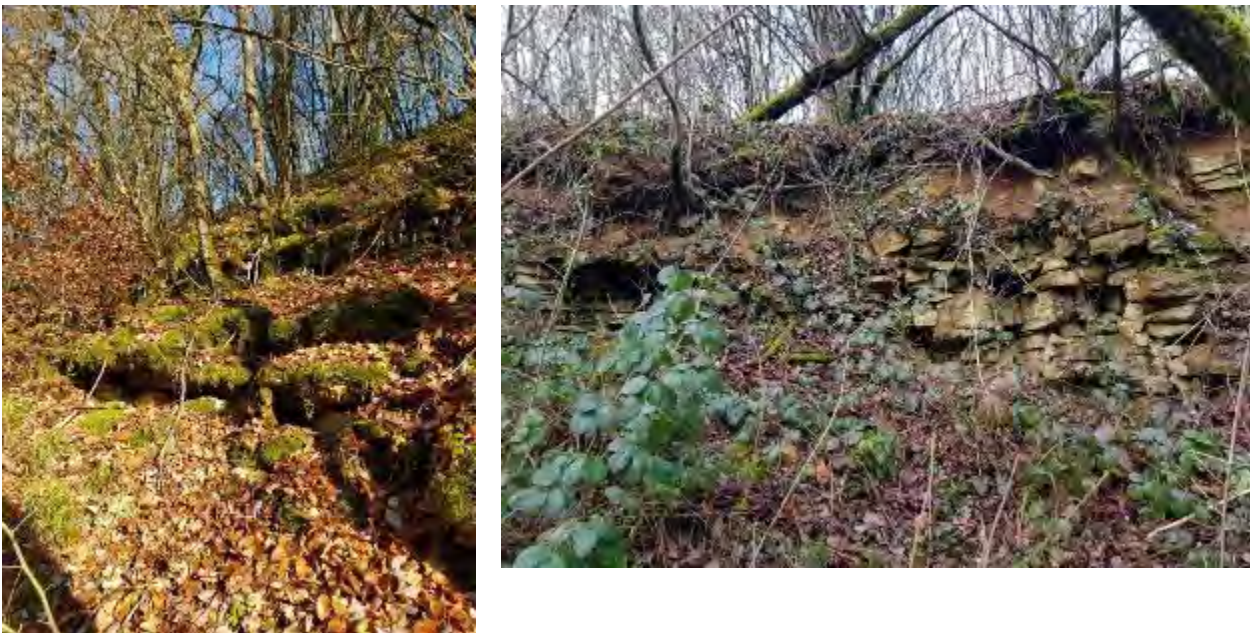
Il s'agit du mécanisme le plus souvent observé mais générant principalement des volumes de 50 à 350 litres, voire 500 L au maximum. Ce phénomène est dû à la forte densité de fractures affectant la plupart des corniches et falaises calcaires sur le périmètre d'étude. Il est systématiquement présent dans les versants dit « en escalier » qui représentent des versants très évolués (*i.e.* ancienne falaise couchée, actuellement sous forme d'un versant rocheux) à la topographie irrégulière et présentant une faible épaisseur de couche d'altération (illustration 23).

*Illustration 23 – Exemple d'un versant rocheux en escalier (Affleurement A22 à gauche) et de l'état de fracturation et d'altération des calcaires en surface (Affleurement A42 droite). BRGM (2021)*

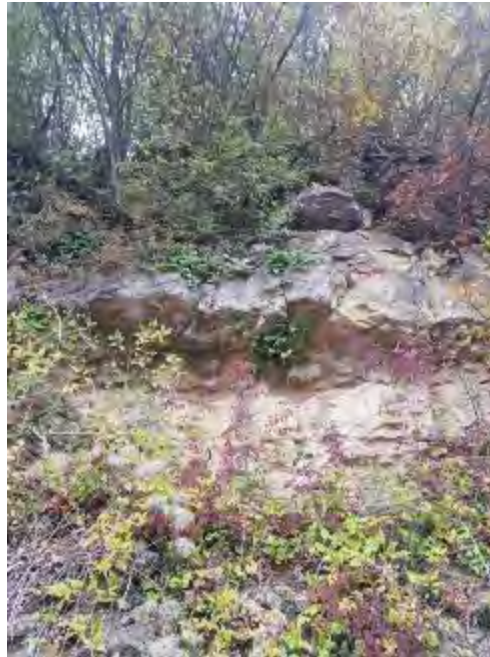
L'érosion différentielle des bancs plus marneux sont à l'origine de nombreux surplombs des bancs calcaires dans les formation marno-calcaires (illustration 24). Ce n'est pas le mécanisme le plus fréquent mais ce mécanisme de rupture produit les plus gros volumes parmi les phénomènes observés. Les volumes peuvent varier de quelques centaines de litres à plus de 4 m<sup>3</sup> (phénomène A44).

*Illustration 24 – exemple de mise en surplomb d'un niveau calcaire sur l'affleurement A01 le long de la D643 à Briey. BRGM (2021)*

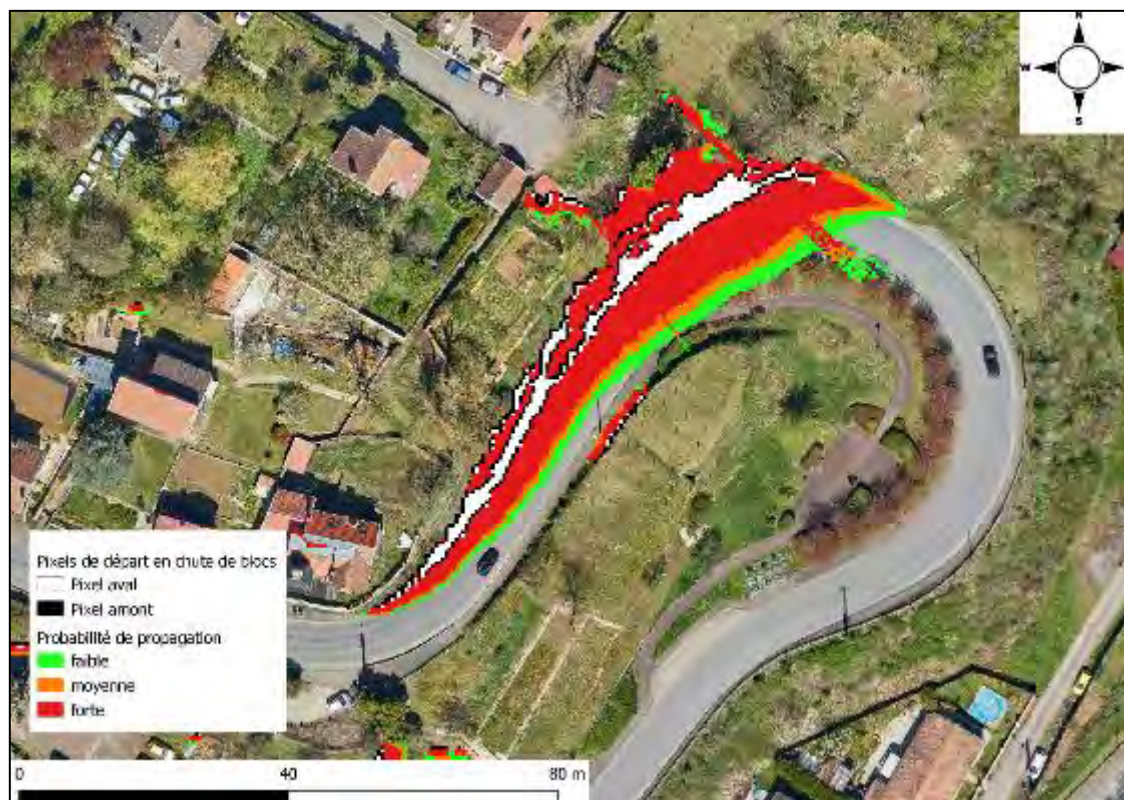
Illustration 31 – Exemple des résultats fournis par ELANA à partir du MNT 1 m, Avenue de la République.

Dans la présente étude, afin de délimiter les zones de propagation, l'outil ELANA (Energy Line Angle Normalized Area) est utilisé. ELANA a été développé par le BRGM, pour utiliser les lois empiriques 2D présentées ci-dessus afin de cartographier spatialement la probabilité de propagation des chutes de blocs. ELANA utilise les données topographiques d'un Modèle Numérique de Terrain (MNT), ainsi qu'un raster de même dimension où l'utilisateur déclare les pixels qu'il considère comme zone de départ. ELANA permet d'obtenir le raster des zones de propagation faible, moyenne et forte à partir de ces lois empiriques (Illustration 30). Le logiciel interpole des profils autour de chaque pixel de départ afin de pouvoir déterminer l'emplacement des limites de propagation pour chaque profil, puis une simple interpolation de ces limites entre chaque profil permet d'obtenir un résultat cartographique. Afin de limiter le temps de calcul, cette opération n'est pas effectuée pour les pixels de départ situés dans la direction de plus grande pente d'un autre pixel de départ (illustration 31), ici nommés pixels « aval » par opposition aux pixels conservés pour la suite des calculs, ici nommés « amont ». L'annexe 2 présente les étapes de calcul réalisées par l'outil ELANA plus en détail.

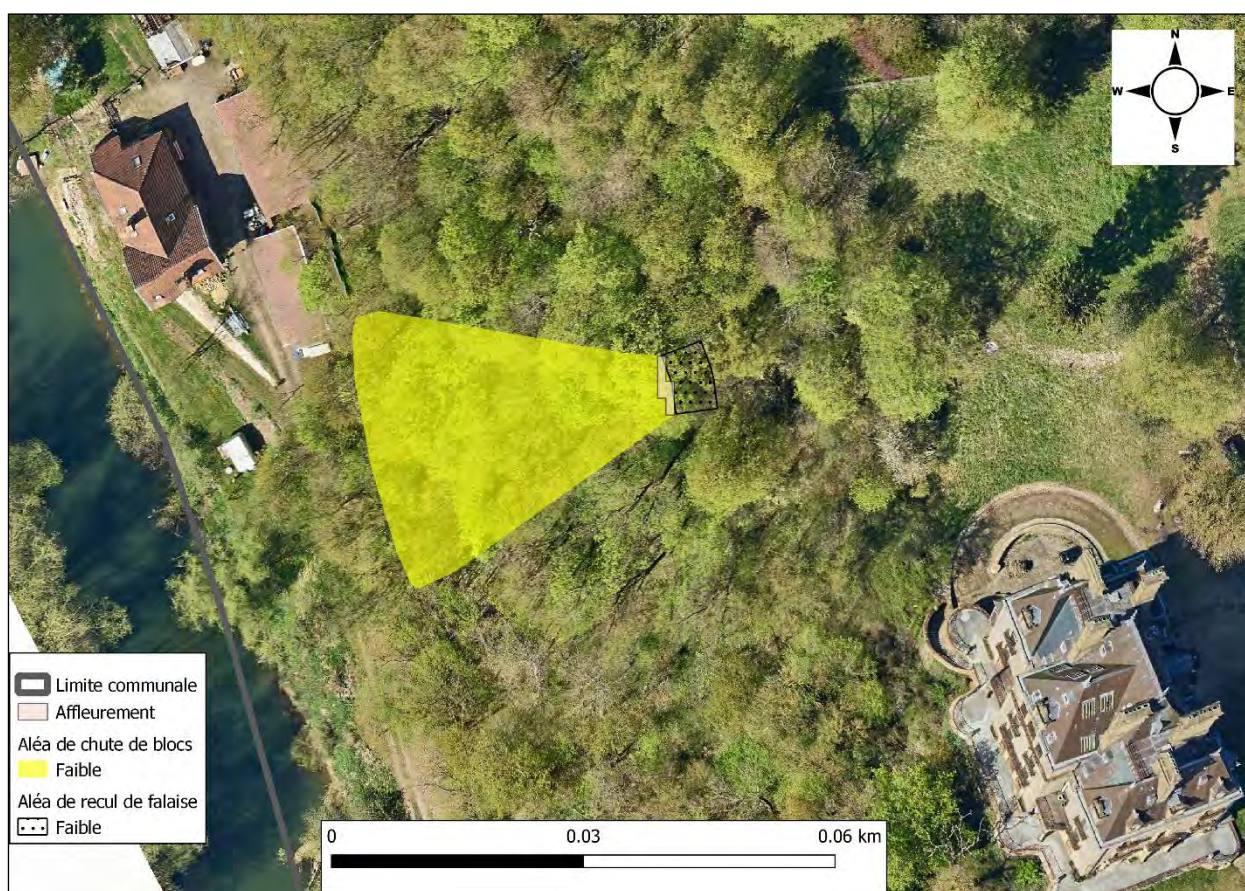
Lors du croisement de l'aléa chute de blocs avec les différents enjeux, une différence notable a été constatée entre les orthophotographies obtenue par LIDAR avec une précision planimétrique de 10 cm et les données cadastrales issues de la base de données EDIGEO de décembre 2021. Le même constat est fait quelle que soit la source de la photographie aérienne (IGN, Google, OSM). **Cette différence est ponctuelle et localisée**, elle a seulement été constatée au niveau des habitations au nord du chemin de l'Orne (illustration 41 et 42). Le décalage du cadastre par rapport à l'orthophotographie est de 20 m à l'est et 5 m au sud. Compte tenu de la précision des données LIDAR, elles sont retenues comme étant les données les plus fiables sur la zone concernée. Ainsi les bâtiments observés sur les illustrations suivantes ne sont pas considérés comme impactés par l'aléa faible de chute de bloc.

Illustration 44 – Cartographie de l'aléa chute de bloc au nord du Chemin de l'Orne, en contrebas du Château de Brouchetière sur fond orthophotographique LIDAR de 2019

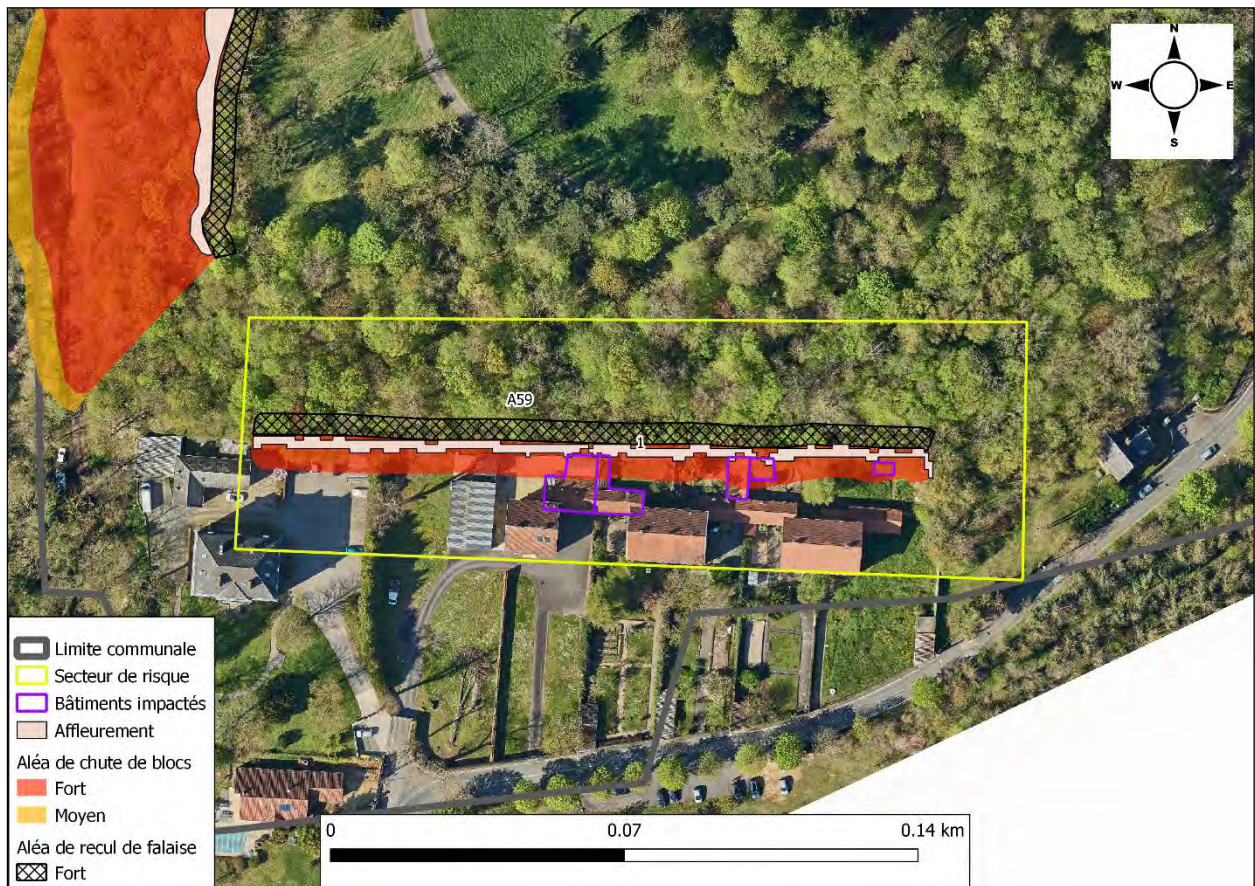
Illustration 46 – Secteur 1 le long de la rue Princesse Mathilde

Le scénario retenu pour ce secteur est le suivant : blocs de volumes compris entre 0,25 m<sup>3</sup> 1 m<sup>3</sup> pour une période d'activité de 100 ans.

La zone d'aléa résultante est de niveau fort et affecte 5 bâtiments se trouvant sur la partie nord des différentes propriétés.

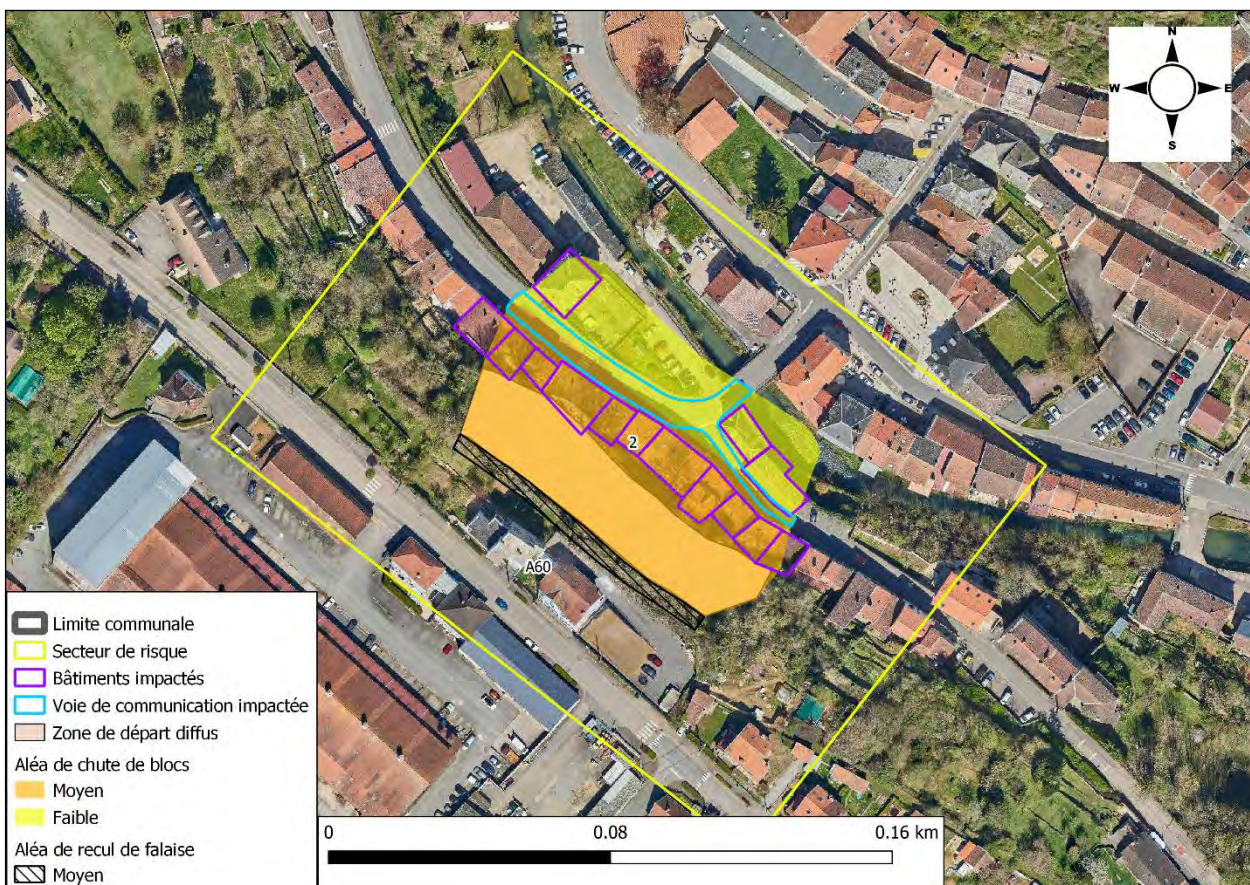
Illustration 47 – Secteur 2 le long de la rue de Verdun

L'affleurement A60 représente une zone de départ diffus. Plusieurs affleurements isolés ont été observés sur l'ensemble de la pente en amont de la rue de Verdun, et cela de manière non exhaustive car la végétation ne permet pas l'appréciation de l'ensemble de la zone. Le scénario retenu pour ce secteur est le suivant : blocs de volumes inférieur à 0,25 m<sup>3</sup> pour une période d'activité de 10 ans.

Un total de 11 bâtiments sont touchés par la zone d'aléa moyen et 3 bâtiments se trouvent dans la zone d'aléa faible. Concernant les voies de communication, 210 m<sup>2</sup> se trouvent en aléa moyen et 444 m<sup>2</sup> en aléa faible.

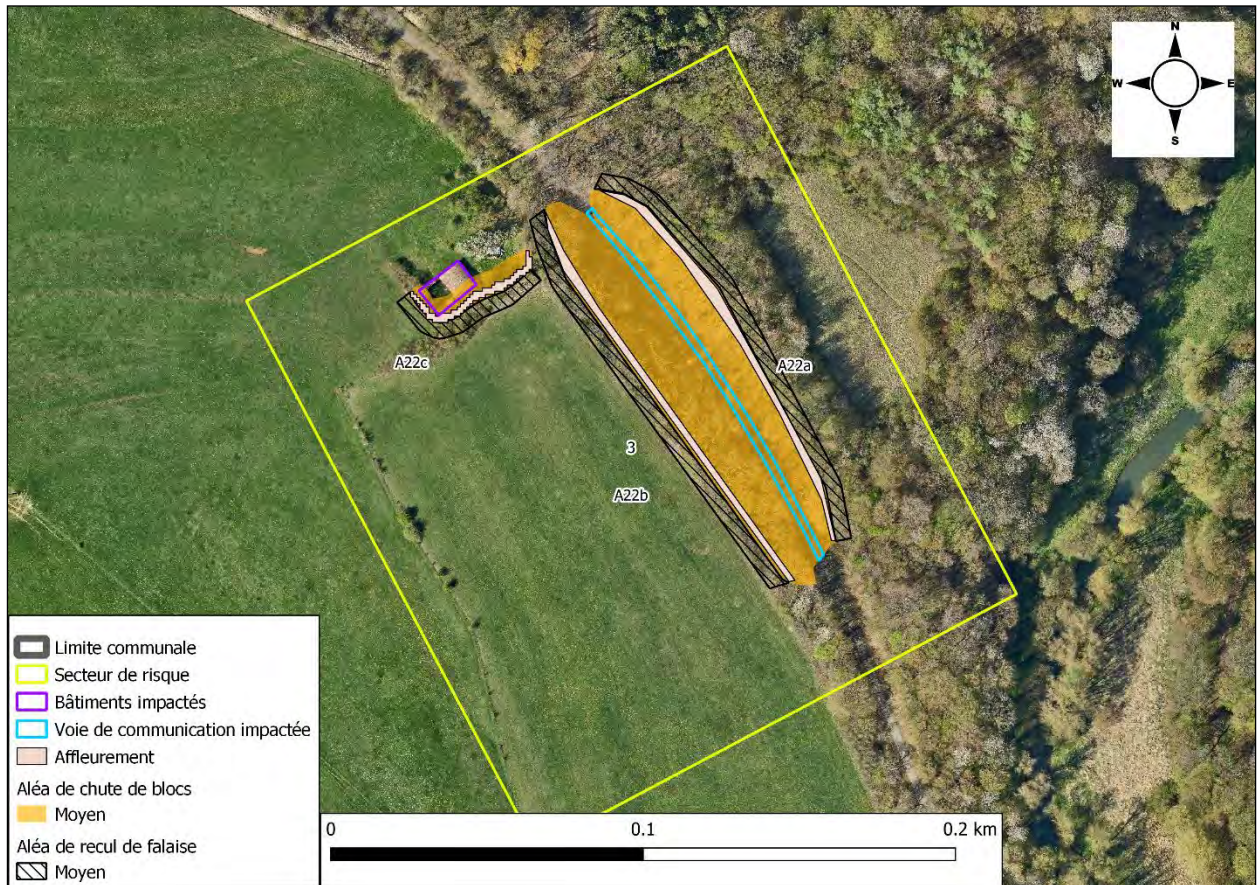
Illustration 48 – Secteur 3 le long de la voie verte au niveau de Mance

Ce secteur se situe le long de la voie verte au niveau de Mance. La zone comprend un affleurement abrupt de 7 m de hauteur (A22c) en amont d'un hangar agricole ainsi que deux lignes d'affleurements de part et d'autre de la voie verte. Le scénario retenu pour cette zone est le suivant : chute de blocs de volumes inférieurs à 0,25 m<sup>3</sup> pour une période d'activité de 10 ans.

1 bâtiment se trouve donc en aléa moyen ainsi que 347 m<sup>2</sup> de voie de circulation.

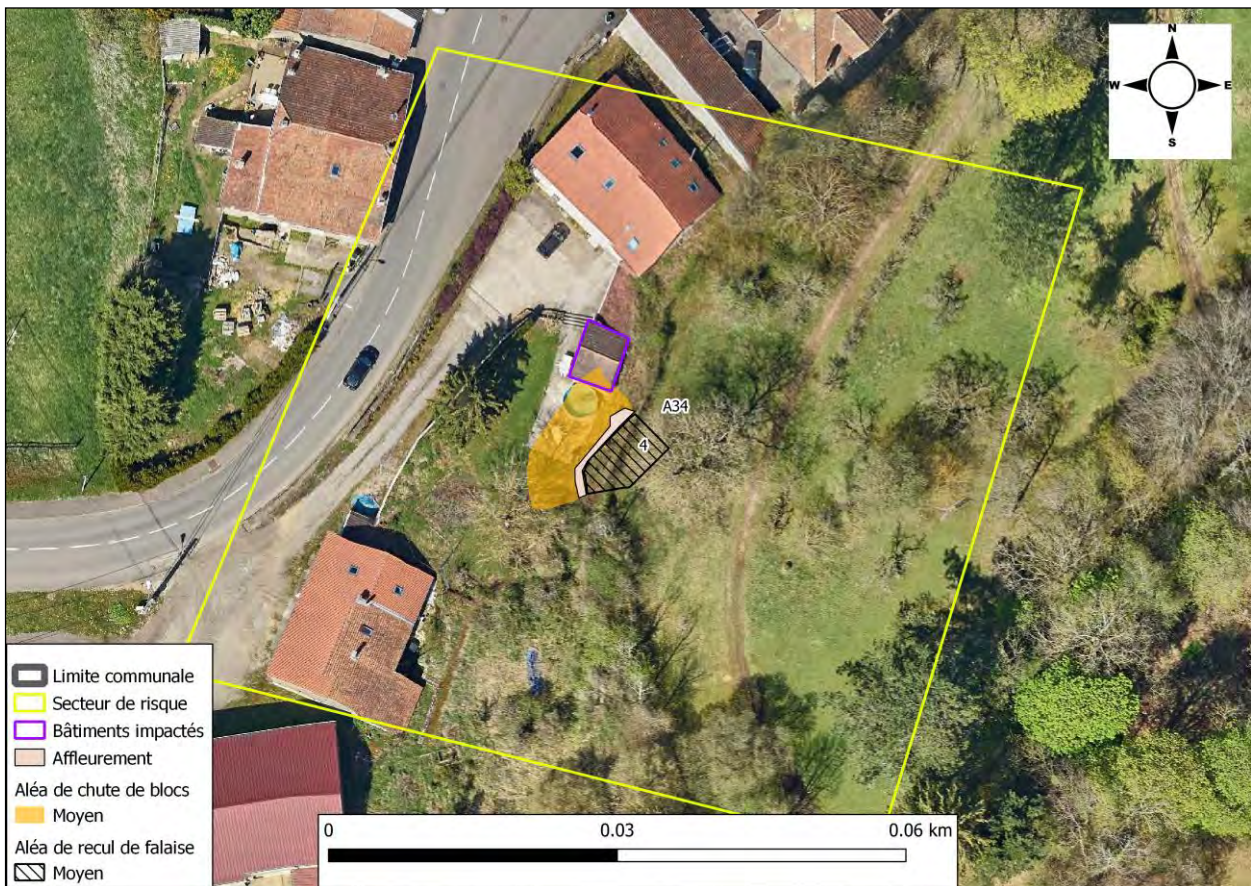
Ce secteur au niveau de la rue de Tavannes à Mancieulles, limitant une parcelle privée, derrière une maison. La hauteur de l'affleurement est de 3 m et il est constitué de calcaires à bancs décimétriques, fracturés. Le scénario retenu pour cette zone est le suivant : chute de blocs de volumes inférieurs à 0,25 m<sup>3</sup> pour une période d'activité de 10 ans. Un seul bâtiment se trouve en aléa moyen.

Illustration 49 – Secteur 4 le long de la rue de Tavannes à Mancieulles

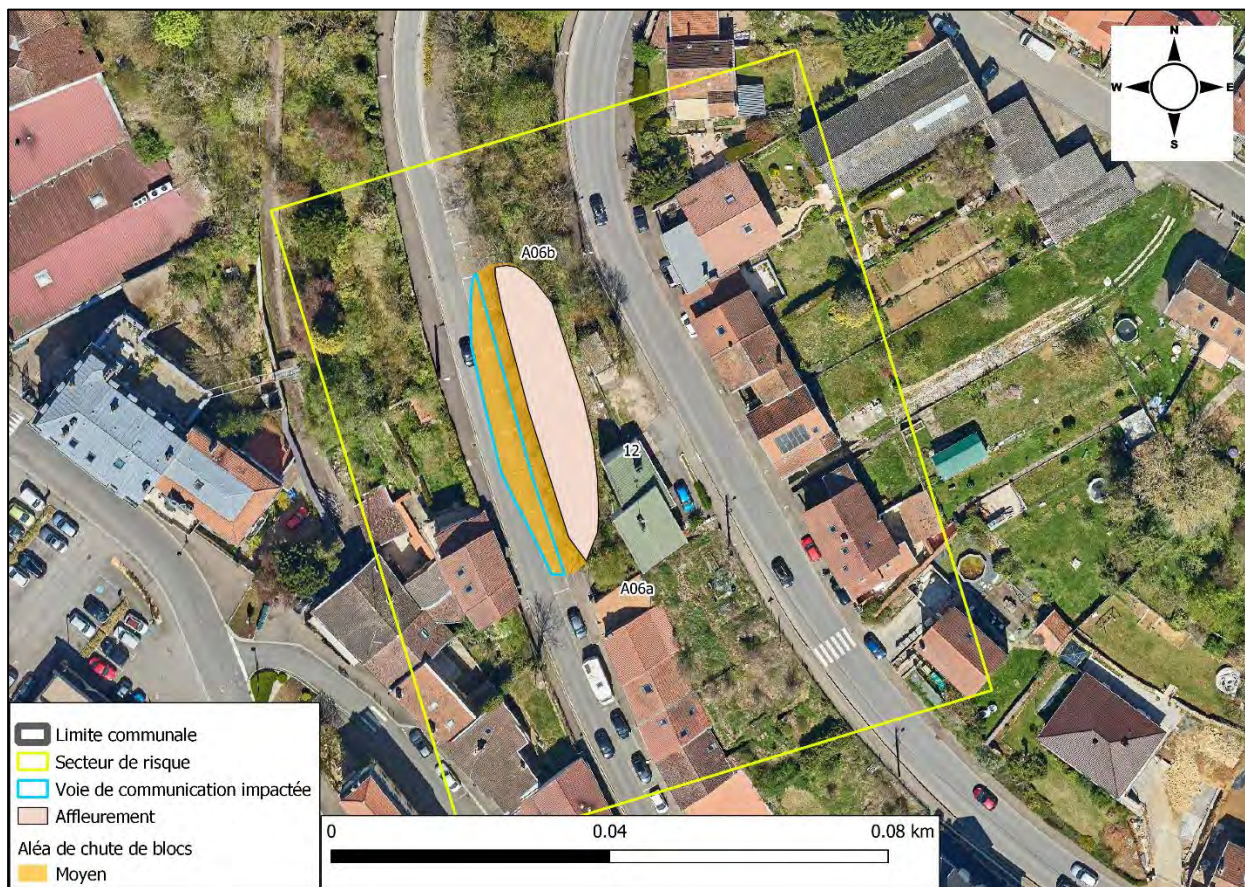
Illustration 57 – Secteur 12 le long de la rue du Cloue sur la commune de Briey

Le scénario retenu pour cette zone est le suivant : chute de blocs de volumes inférieurs à 0,25 m<sup>3</sup> pour une période d'activité de 10 ans.

La zone de propagation atteint la rue du cloue en zone d'aléa moyen sur un total de 139 m<sup>2</sup>.

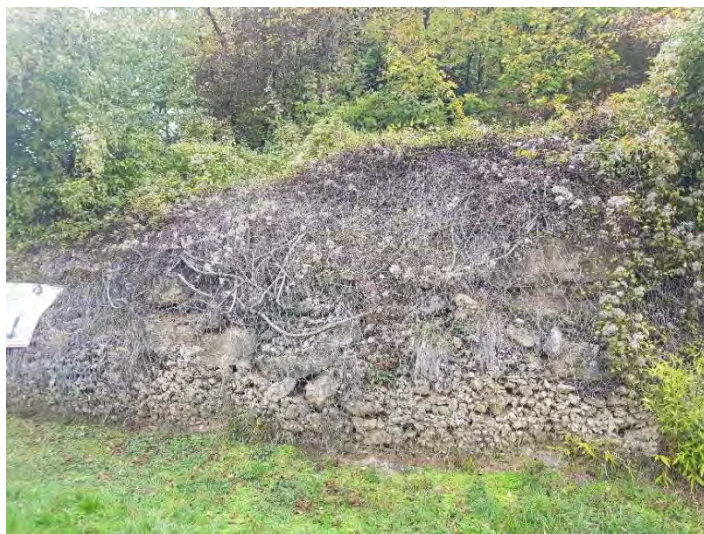
*Illustration 64 – Photo de l'affleurement A1b*

**A1b** – Cette partie correspond au début de l'affleurement sur sa partie nord-ouest au niveau du rond-point, sa direction est globalement N-S. La falaise dispose d'un filet plaqué sur sa partie inférieure qui fait 2m de hauteur. Au-dessus de cette partie inférieure, il y a un replat puis une deuxième falaise (dans la continuité de ce qu'on va retrouver en partie supérieure en A1a), à priori les blocs de cette falaise ne peuvent pas atteindre le bas de la falaise.

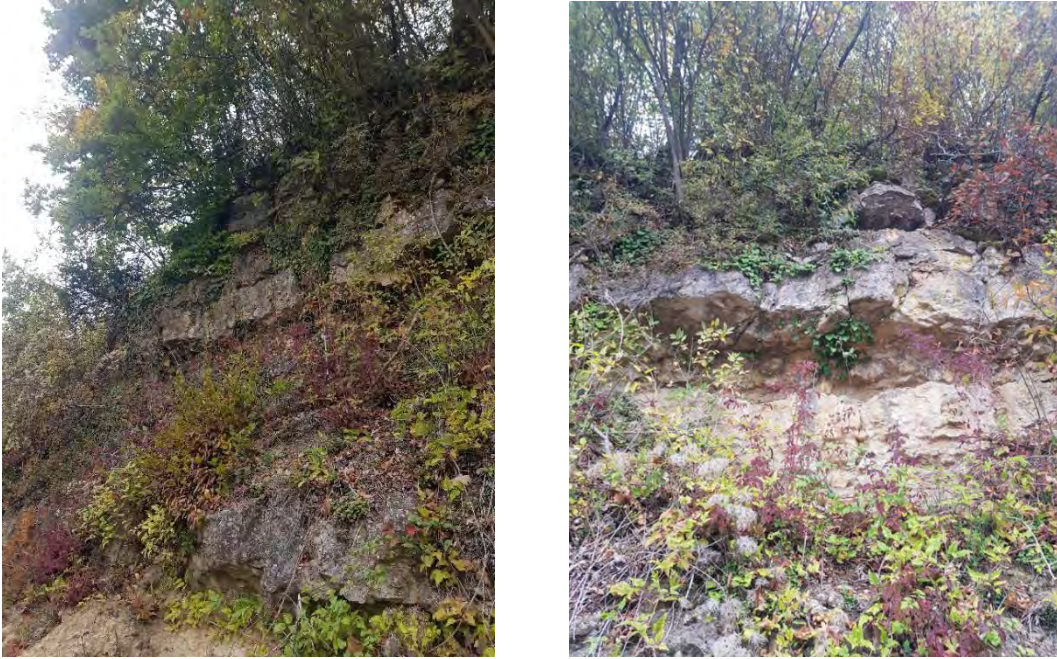
*Illustration 65 – Photos de l'affleurement A1a*

**A1a** – Cette partie correspond au prolongement de la partie A1b avec une direction différente (NW-SE). Présence d'un filet plaqué également. On retrouve le replat an hauteur que l'on a en b avec un recul moins important, par conséquent les blocs situés en hauteur peuvent potentiellement atteindre la route.

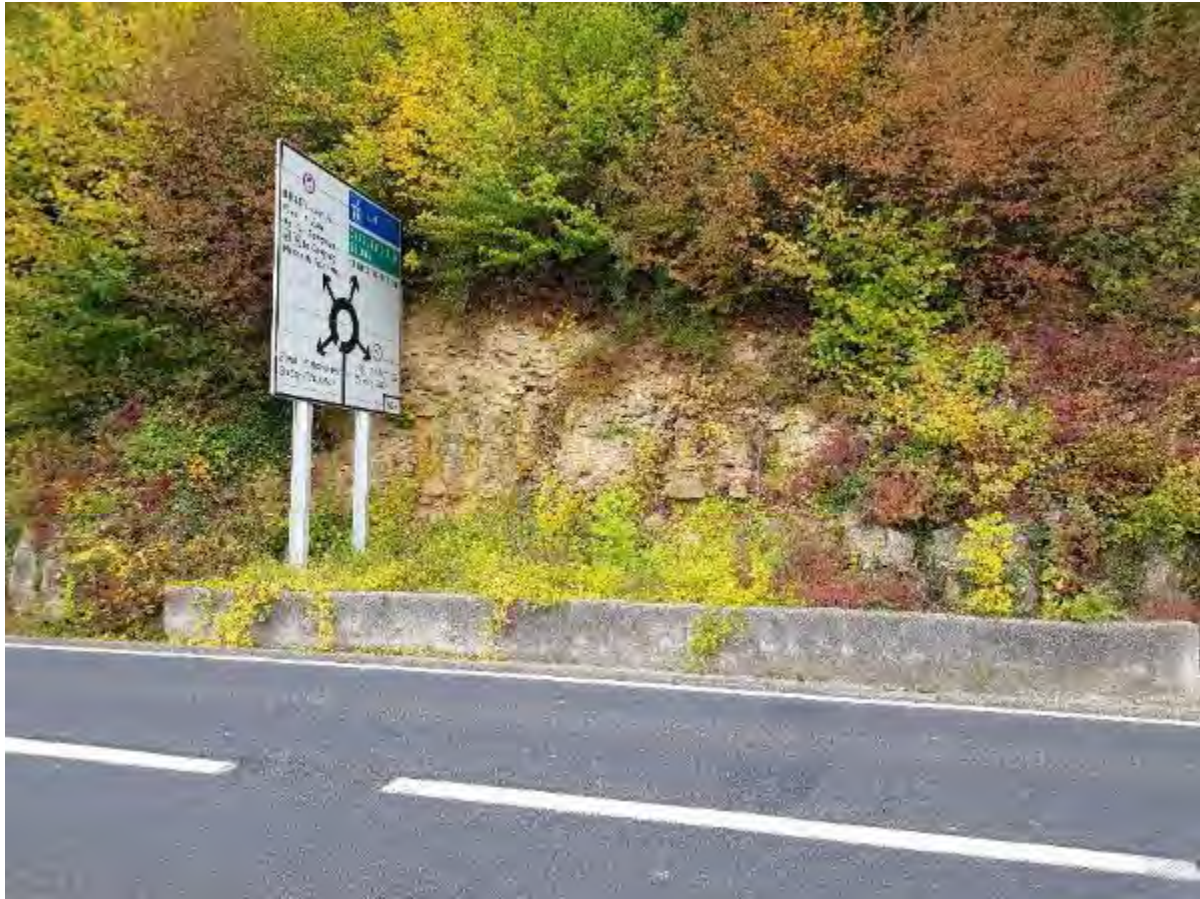
*Illustration 66 – Photo de l’affleurement A1d*

**A1d** – Falaise en partie basse de – 2m de hauteur, en partie haute colluvions. Coupe visible sur une petite partie puis les colluvions se perdent sous la couverture végétale plus loin.
