# Cartographie de l'aléa chute de blocs sur la commune de Val de Briey (Meurthe-et-Moselle – 54)

Rapport final

BRGM/RP-71566-FR

Direction  
Départementale  
des Territoires  
de Meurthe et Moselle

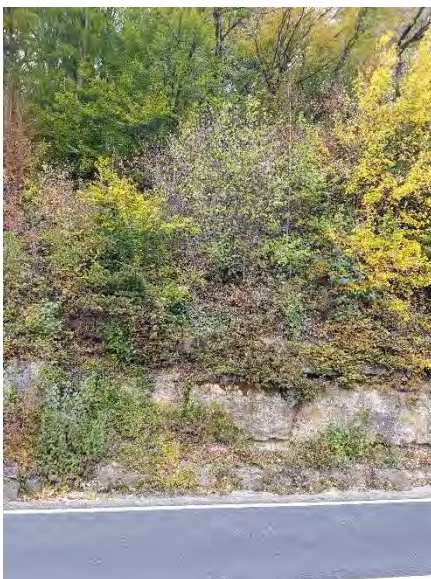
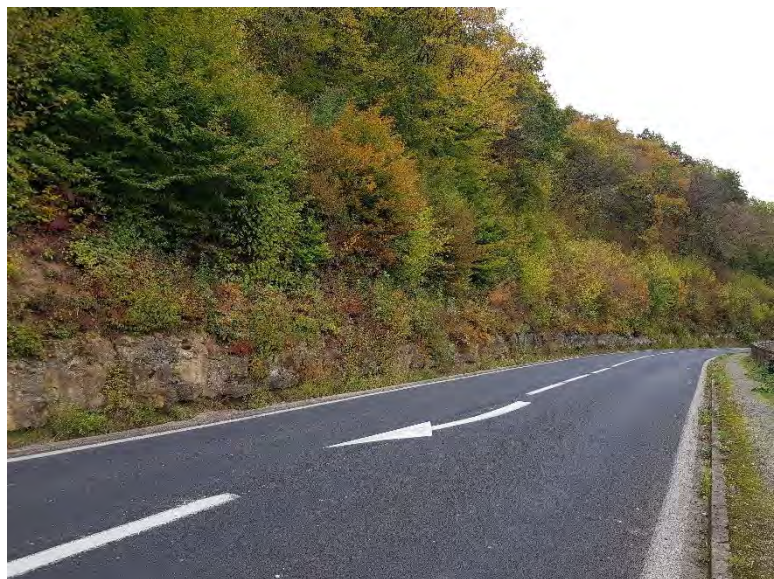
*Illustration 67 – Photos de l’affleurement A1e*

**A1e** – Continuité à priori de A1d. La présence de blocs a été vérifiée dans le versant incliné, il n’y en a pas (pas de zone de départ diffus sur ce versant de ce fait).

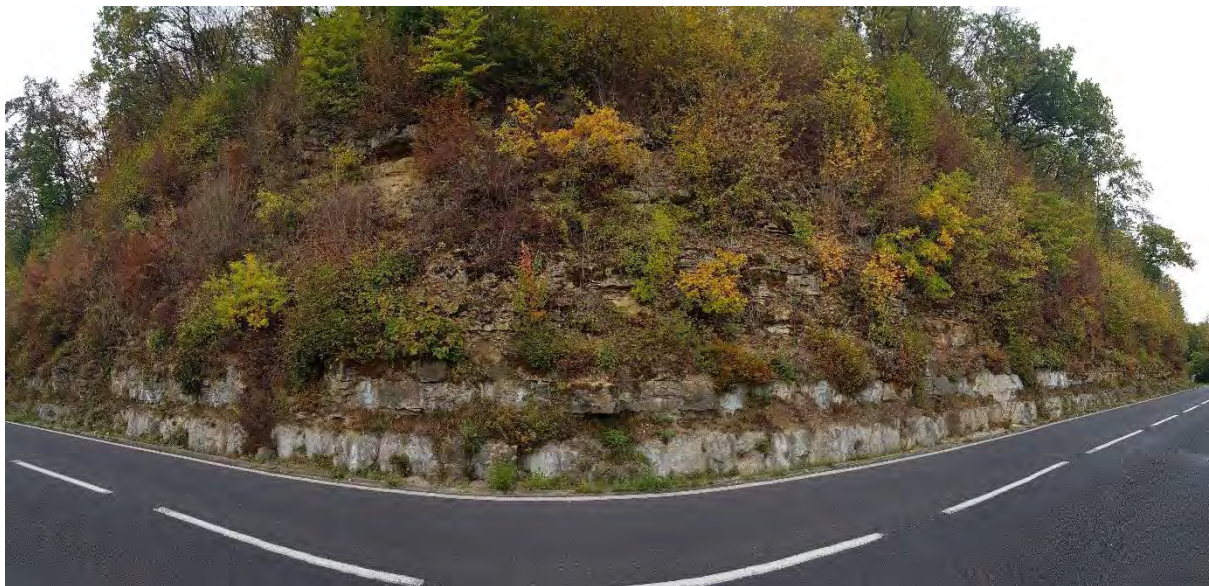
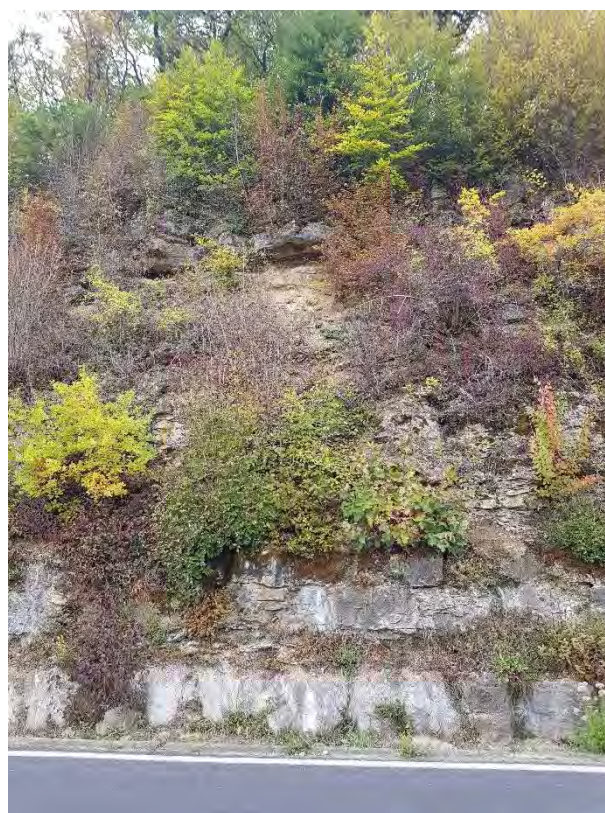
*Illustration 68 – Photos de l'affleurement A1f*

**A1f** – Falaise très haute, avec blocs en surplomb à son sommet.

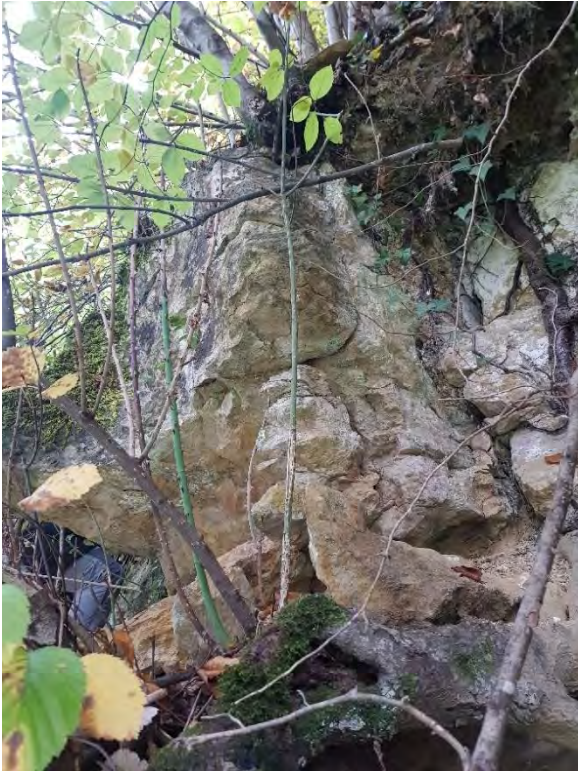
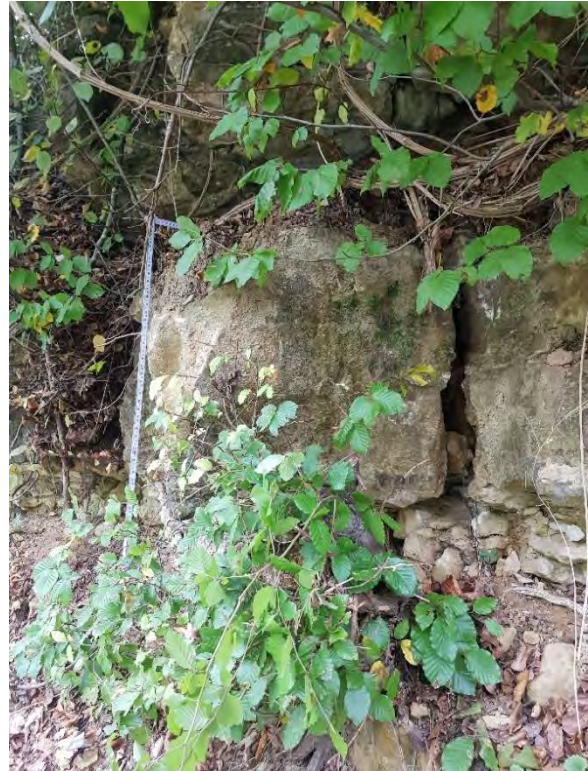
*Illustration 69 – Photos de l'affleurement A2a*

**A2a** – Affleurement caché par la végétation qui montrait de nombreux surplombs de blocs de 300, 500L (référence photo de droite). Fracturation bien présente et perpendiculaire de direction N140° ET N70°.

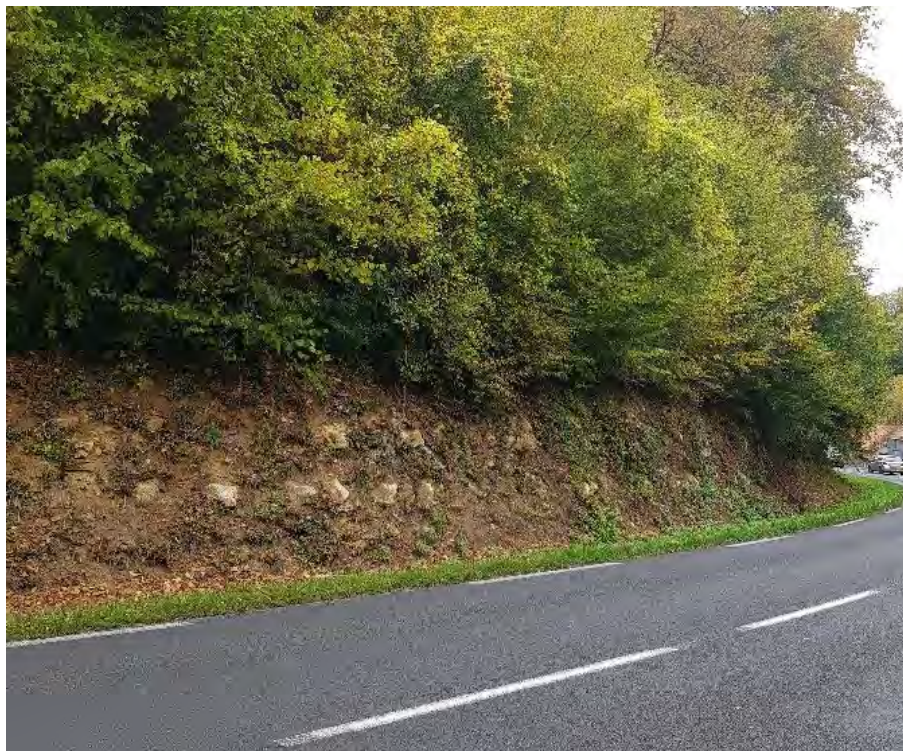
*Illustration 70 – Photo de l'affleurement A2b*

**A2b** – Continuité de l'affleurement A2a vers le nord-ouest, affleure moins et végétation moins abondante.

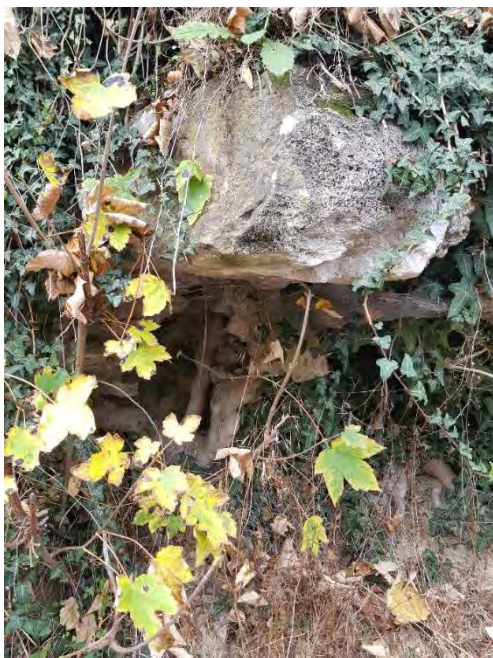
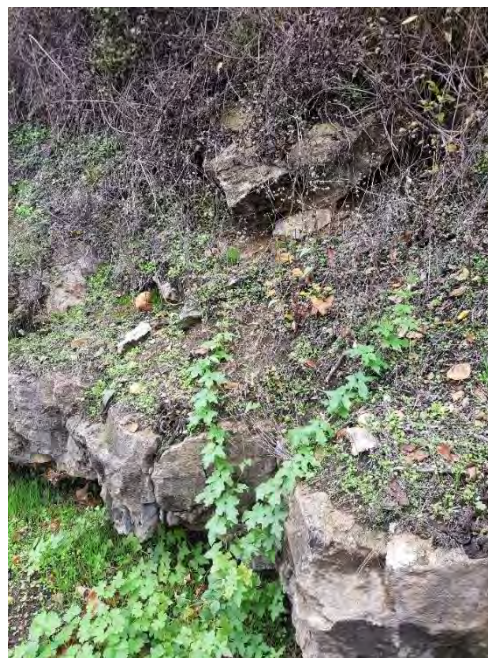
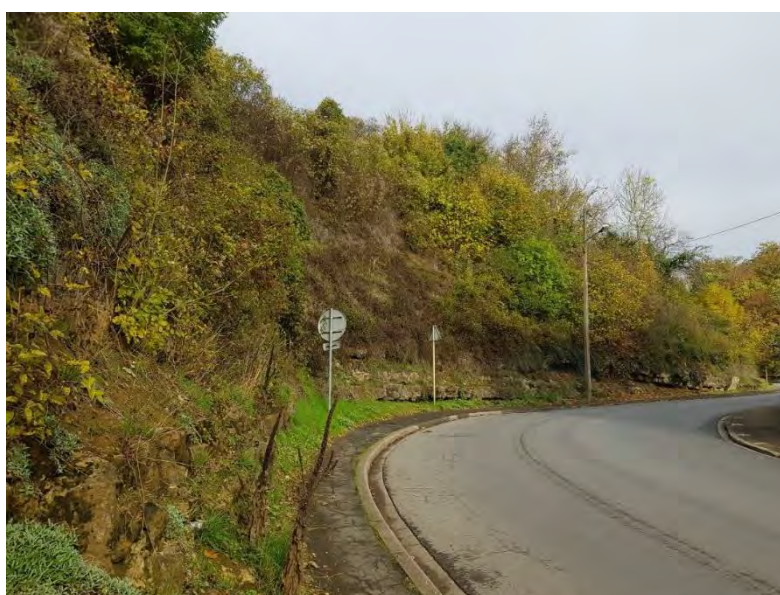
*Illustration 71 – Photos de l'affleurement A3*

Un bloc basculé d'environ 100 litre est visible dans le versant, il s'agit probablement d'une rupture de surplomb. Le bloc pourrait être remobilisable. Un autre bloc d'environ 30 litres est présent au pied de la falaise.

Scénario : < 250 L tous les 10 ans

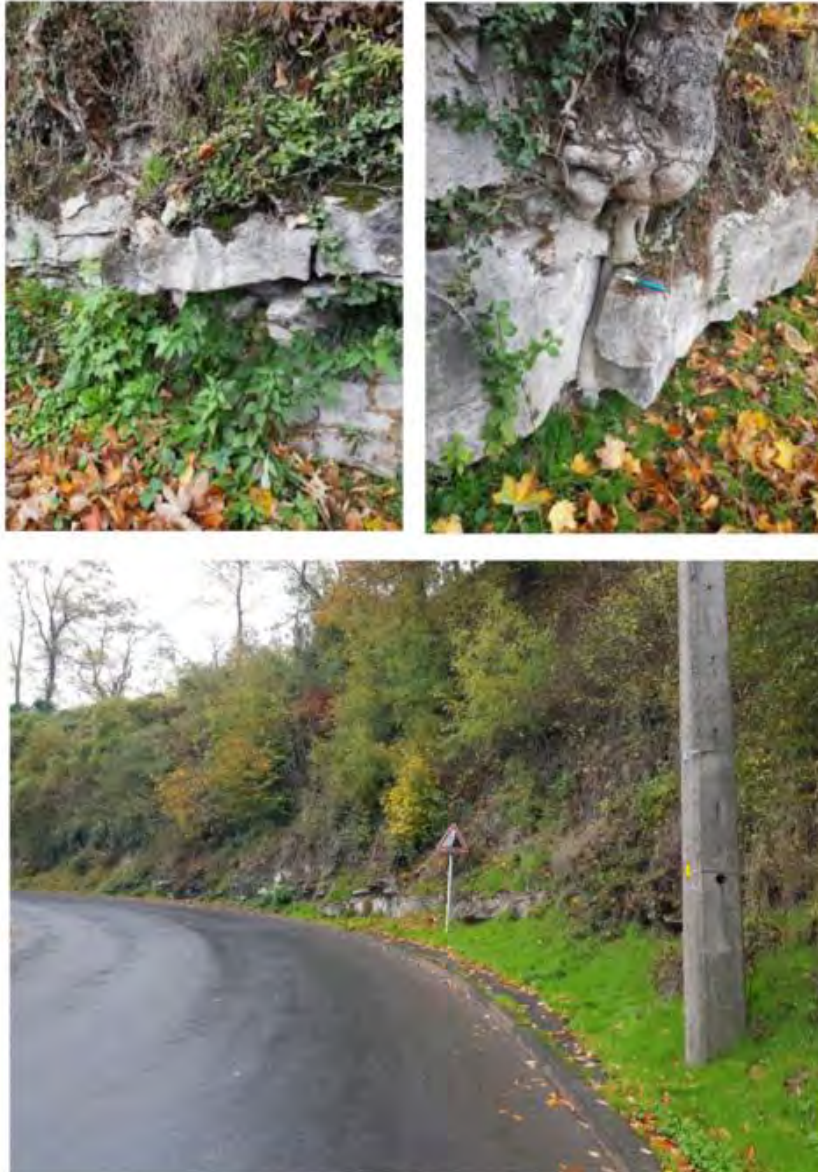
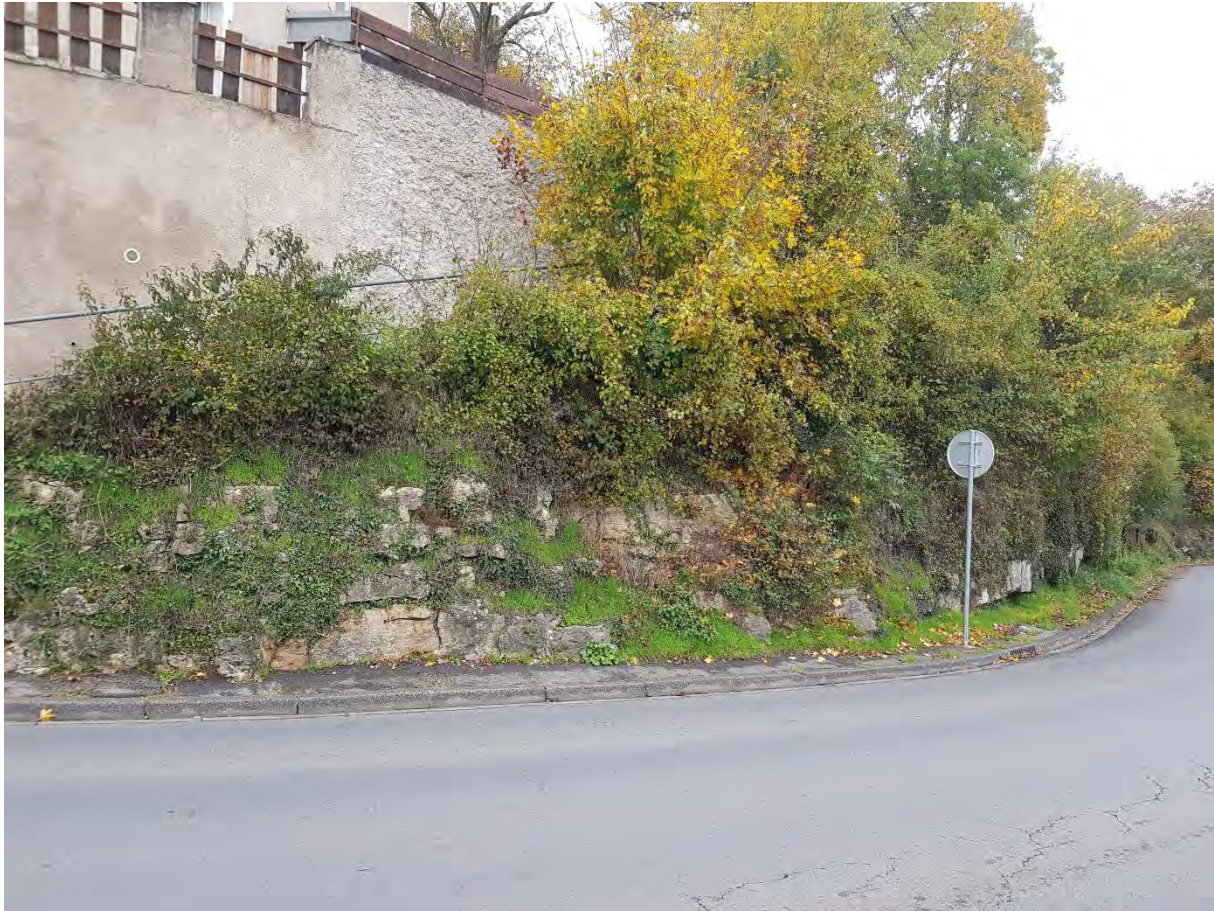
*Illustration 72 – Photos de l’affleurement A4 (2)*

**A4** – Portion nord de l'affleurement, bancs décimétriques à sa base, et végétation en partie supérieure. Atteint jusqu'à 8 mètres de hauteur sur sa partie nord. Bloc de référence d'environ 150 L en surplomb (photo gauche). Propagation possible jusqu'à la moitié de la route.

Calcaire à bancs décimétriques que l'on retrouve en partie au-dessus du banc bétonné. Propagation des blocs possible jusqu'à la moitié de la 1<sup>ère</sup> voie de circulation.

Scénario : < 0,25 m<sup>3</sup> tous les 10 ans

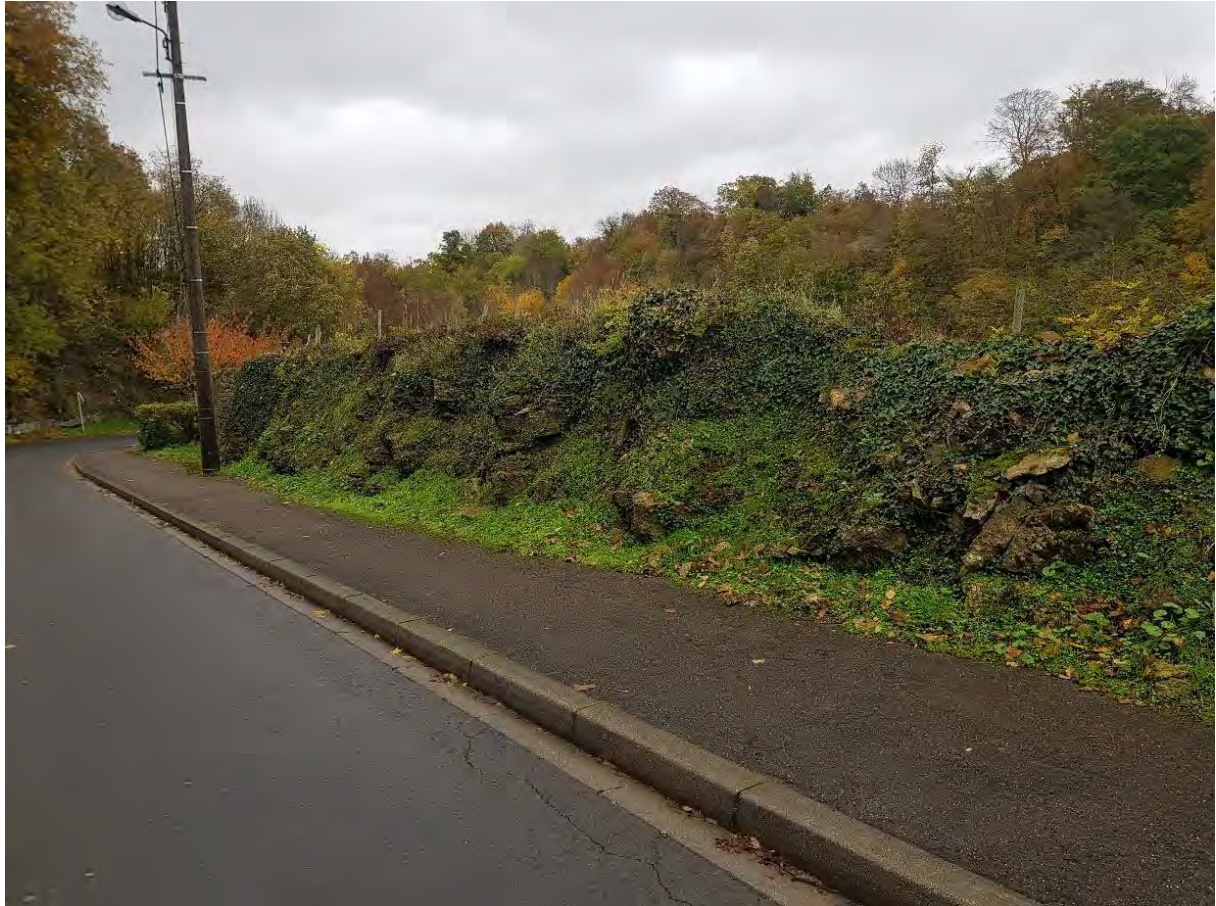
*Illustration 73 – Photo de l'affleurement A5*

Affleurement très déstructuré de l'autre côté de la D906 par rapport à l'affleurement A4. Partie murée au nord. Cet affleurement fait à peine 2m de haut, profil de type D. Propagation des blocs possibles sur le trottoir, pas au-delà.

Scénario : < 0,25 m<sup>3</sup> tous les 10 ans

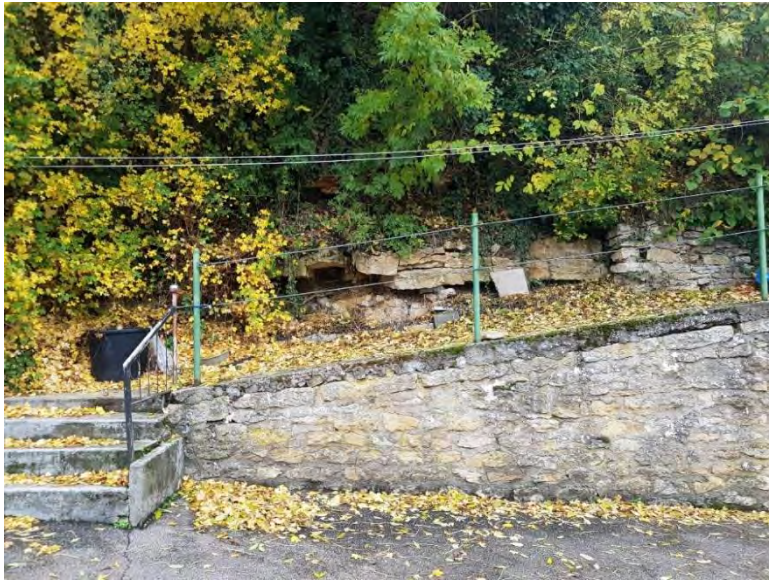
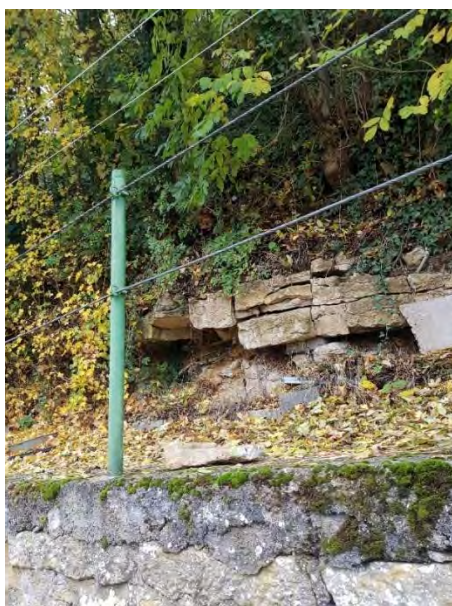
Illustration 74 – Photos de l'affleurement A6a

Scénario : < 250 L tous les 10 ans

NB : Localement risque d'un éboulement. Grands arbres au-dessus de l'affleurement penchés, avec un surplomb des bancs calcaires au-dessus du chemin, le versant est déstabilisé.

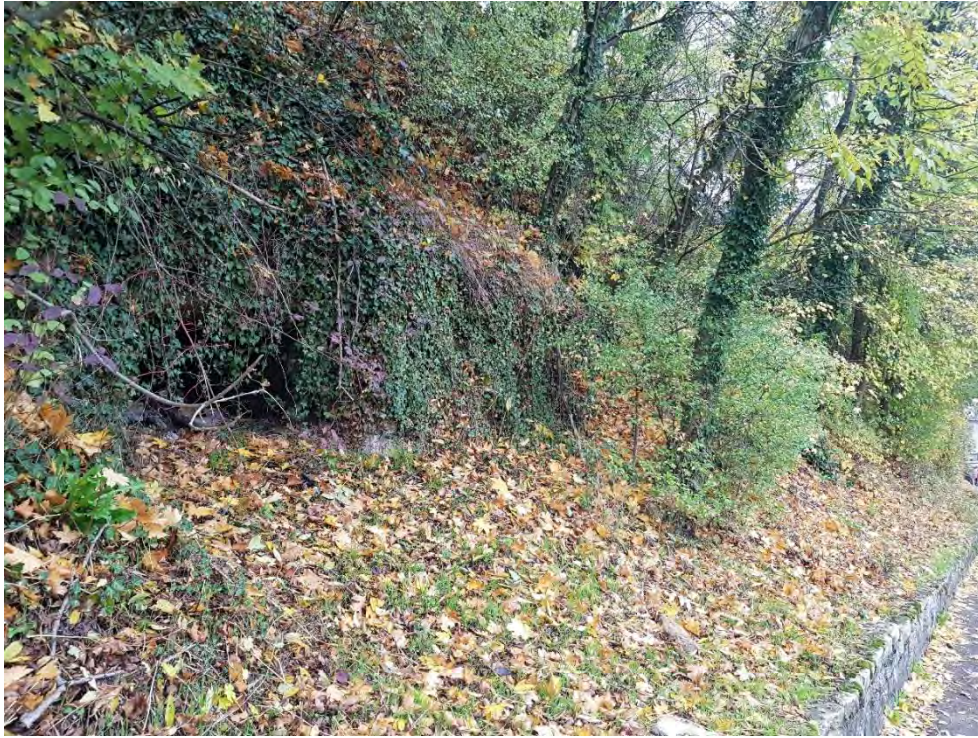
*Illustration 75– Photo de l'affleurement A6b*

**A6b** – Affleurements discontinus, versant incliné raide en pied (type B/C). Versant sous-cavé par une petite cavité. Les blocs peuvent se propager de manière diffuse jusqu'à la limite des places de stationnements.

Scénario : < 0,2 5m<sup>3</sup> tous les 10 ans

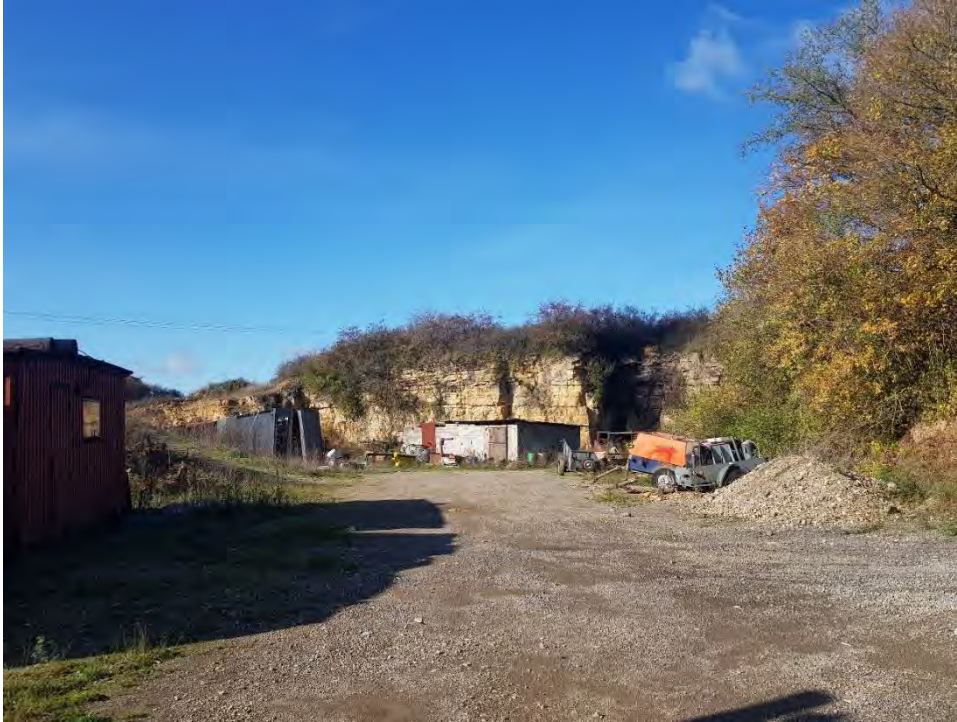
*Illustration 76 – Photo de l'affleurement A7*

Affleurement à Mancieulles au niveau de la rue du Moulin, il est situé sur une propriété privée et a donc été vu de loin. Il s'agit de bancs métriques de calcaire avec un profil de versant de type D.

Scénario : 0,25-1 m<sup>3</sup> tous les 10 ans

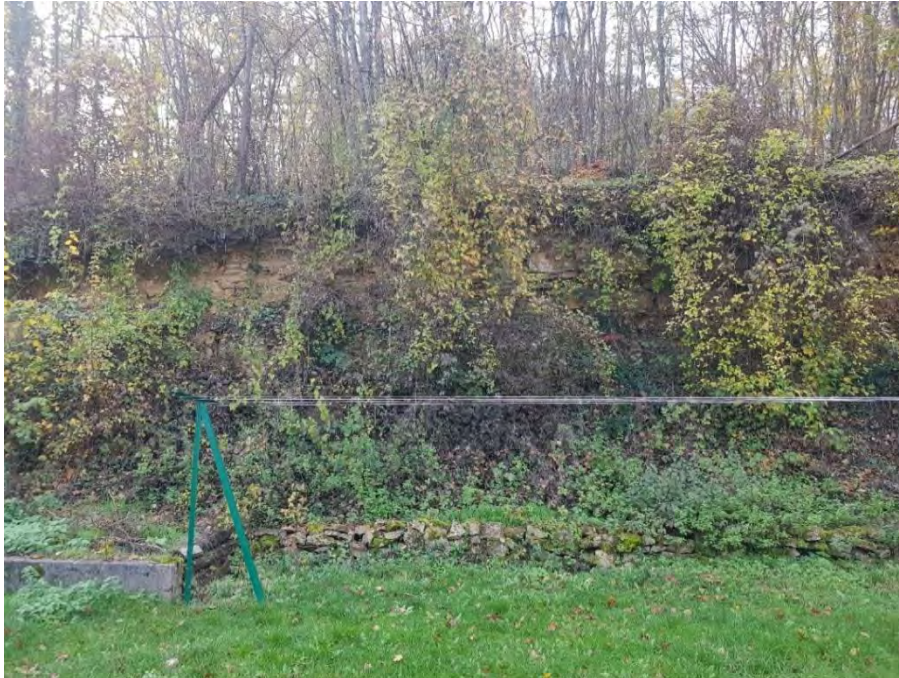
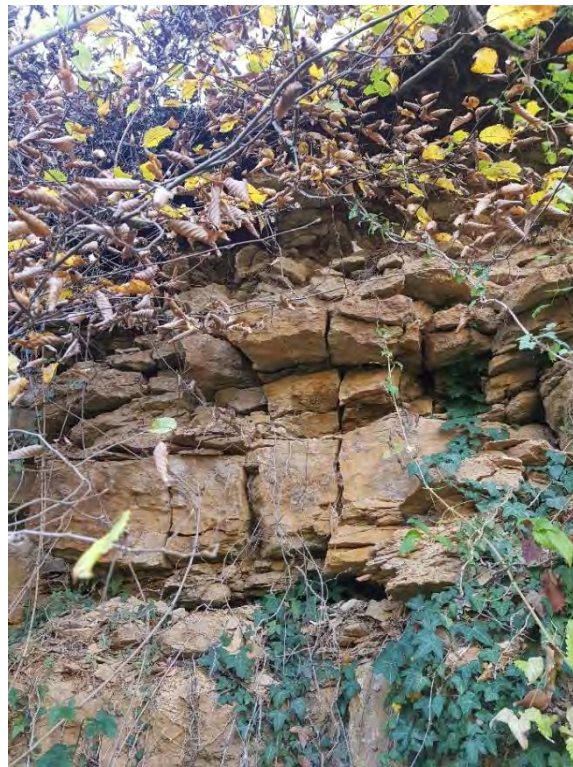
*Illustration 77 – Photos de l'affleurement A8*

Affleurement en partie sur Moutiers au niveau du Moulin de la Caulre. Il s'agit d'un calcaire très fracturé à débit centimétrique avec végétation très présente. Versant de type D, la zone d'atterrissement des blocs correspond à un sol végétal, ils n'atteignent pas le chemin carrossable.

Scénario : < 250 L tous les 10 ans

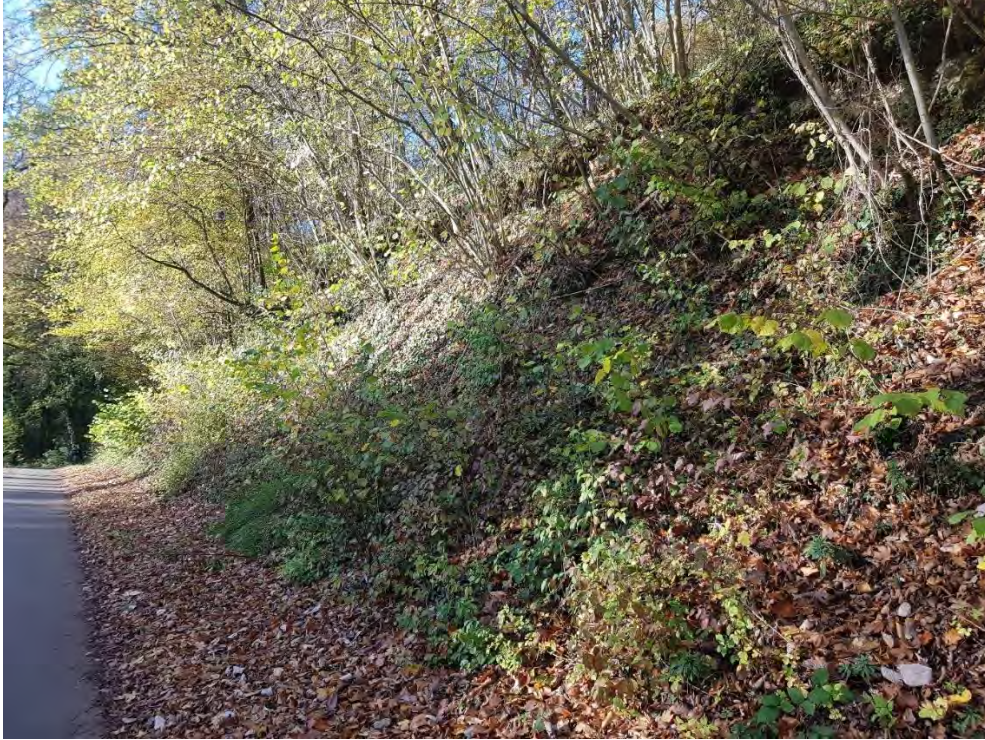
*Illustration 78 – Photo de l'affleurement A9*

Zone de départ diffus située au niveau de la rue du Mal Foch, limitrophe avec Moutier. Quelques affleurements de roche discontinus, éboulis en partie supérieure. Il s'agit d'un profil de type B. Des blocs de petits volumes pourraient atteindre la route.

Scénario : 50 L tous les ans

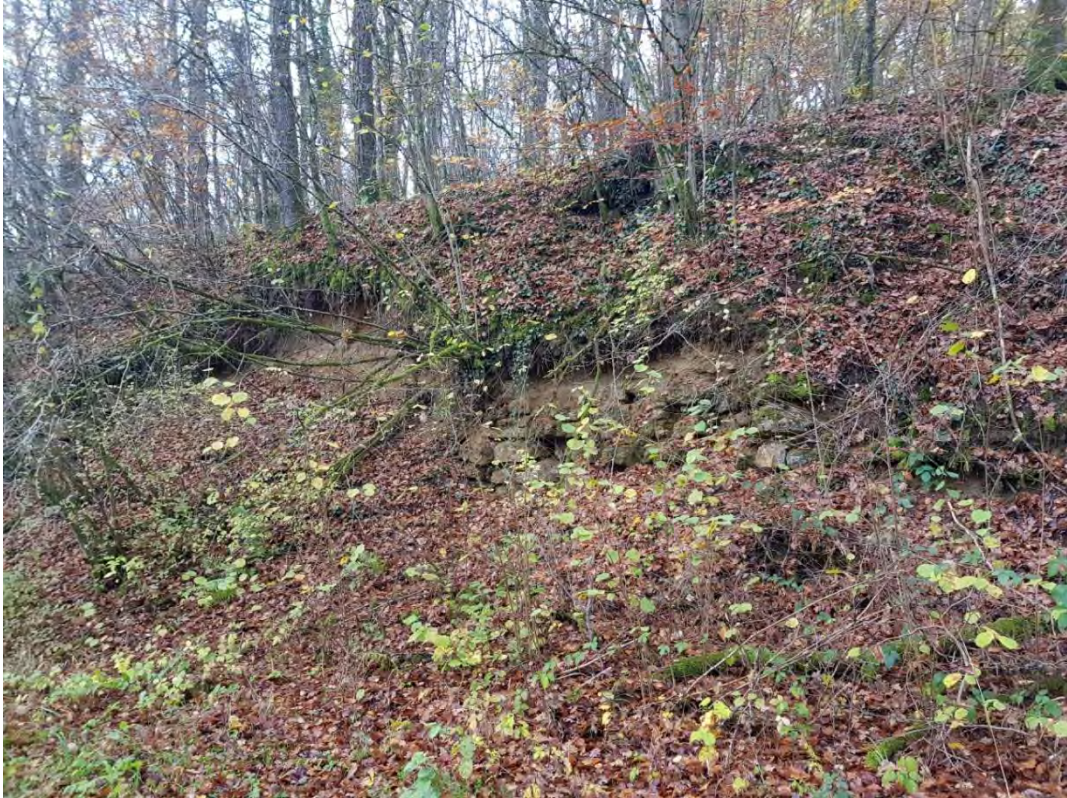
*Illustration 79 – Photo de l'affleurement A10*

Affleurement situé au Nord de la commune de Mance à proximité du bois de Mance. Présence de bancs calcaires décimétriques présentant une fracturation très ouverte de direction N30°, et interbancs marneux très érodés. Propagation de blocs possible jusqu'au chemin. Profil de type B voire D. Présence de blocs de moins de 50 L au pied du versant (n'atteignant pas le chemin, possible qu'ils aient été déplacés).

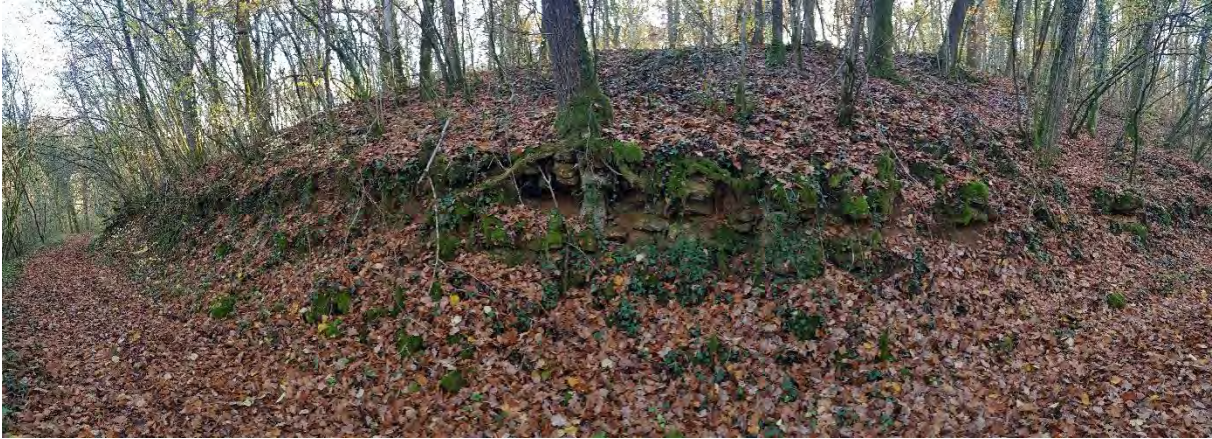
*Illustration 80 – Photo de l'affleurement A11*

Affleurement en bord du chemin surplombant le ruisseau de la vallée. Fait à peine 2m de haut par endroit. Il s'agit d'un calcaire bioclastique jaunâtre à bancs décimétriques très fracturé, susceptible de générer des blocs ne dépassant pas 50 L. La zone de propagation maximale enveloppe le chemin. Le versant correspond à un type de profil B.

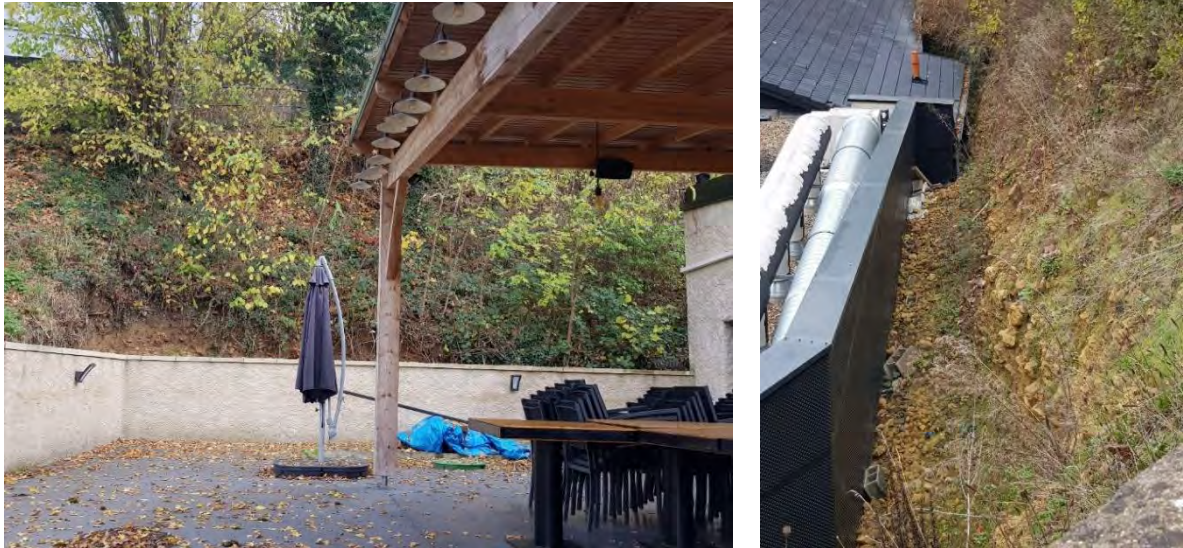
*Illustration 81 – Photos de l'affleurement A12*

Affleurement de 2 à 4 m de hauteur derrière le restaurant « La Clauserie » à Briey, partiellement visible car caché par le bâtiment. La lithologie semble correspondre à une alternance de banc calcaires décimétriques et de bancs marneux, l'ensemble de couleur jaunâtre Il s'agit d'un versant de type D.

Scénario : < 50 L tous les ans

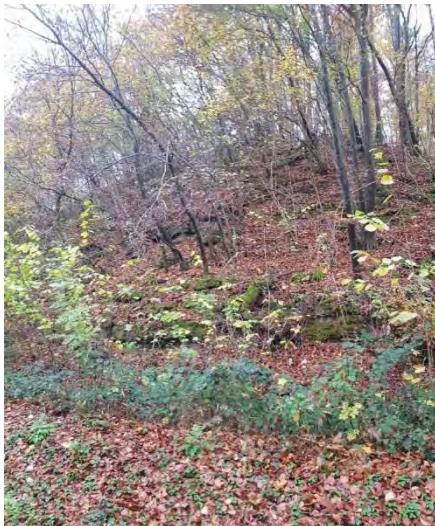
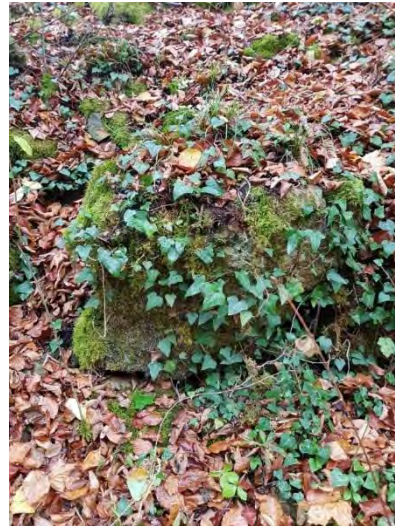
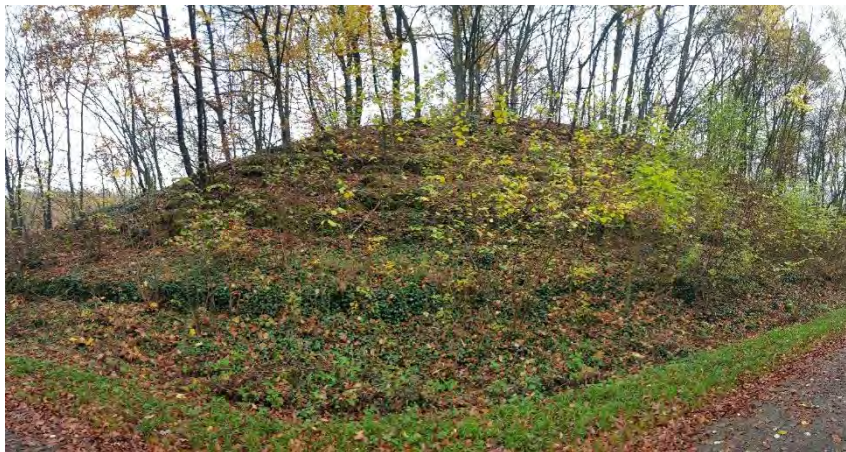
Illustration 82 – Photos de l'affleurement A13

**A13b** – Affleurement côté Est, sans fossé. Egalement banc métrique de calcaire. La zone de propagation de potentiel bloc s'étend jusqu'à la voie verte.

Scénario : 250 – 1 m<sup>3</sup> tous les 10 ans

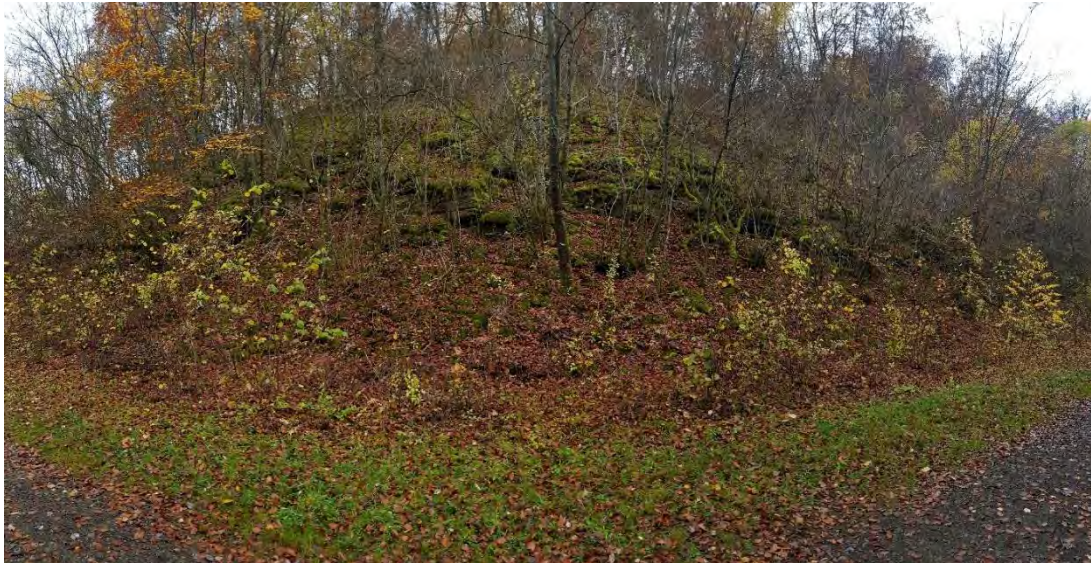
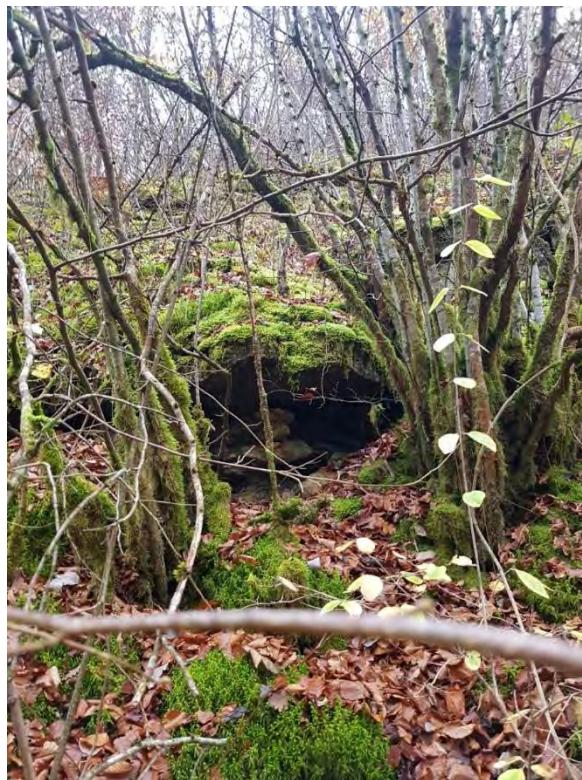
Illustration 83 – Photos de l'affleurement A14 (1)

**A14a** – Affleurement côté Ouest, bancs métriques de calcaire avec surplombs. Propagation possible de blocs jusqu'à la voie verte.

Scénario : 250 – 1 m<sup>3</sup> tous les 10 ans

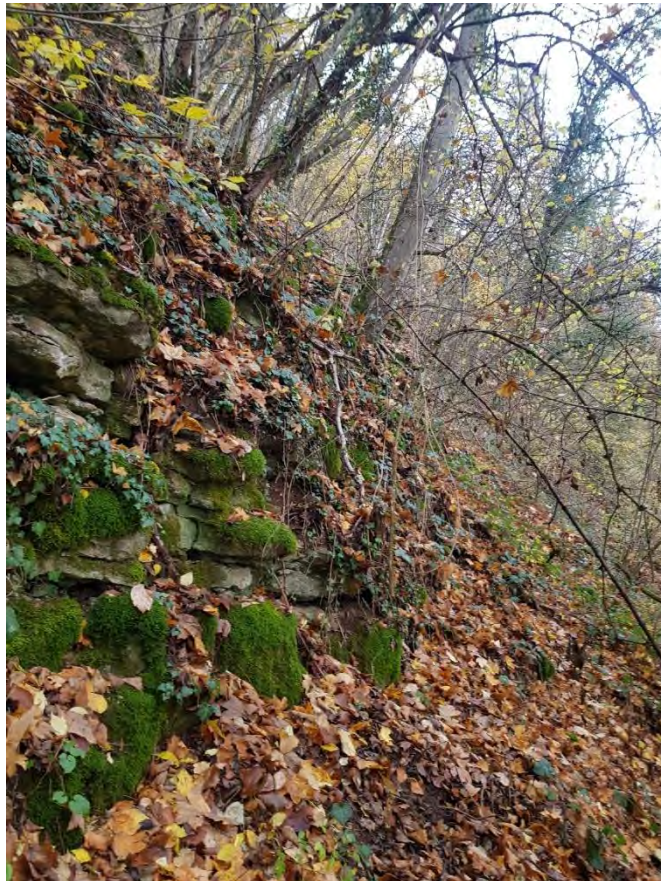
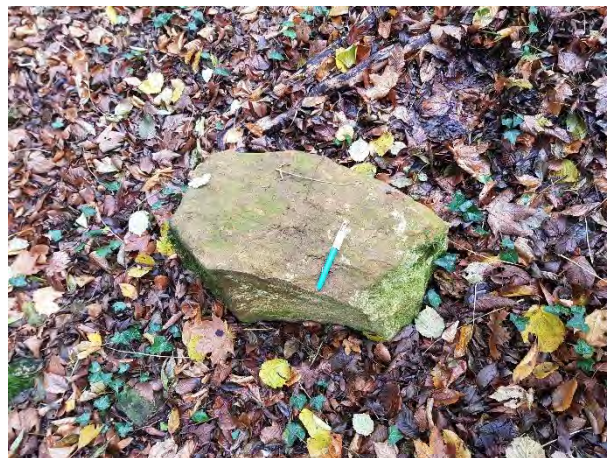
*Illustration 85 – Photos de l'affleurement A15a*

Affleurement en bord de l'Orne à l'extrême sud-est de la commune de Briey, avec une corniche « perchée » de deux mètres de hauteur environ et versant pentu en pied. Une partie seulement de cette affleurement a pu être approché (la partie a).

**A15a** – Escarpement discontinu puis talus raide avec de nombreux blocs en pieds d'affleurement (qu'on retrouve au-delà du chemin). Bloc de 70 L en pied de talus.

Scénario : < 250 L tous les 10 ans

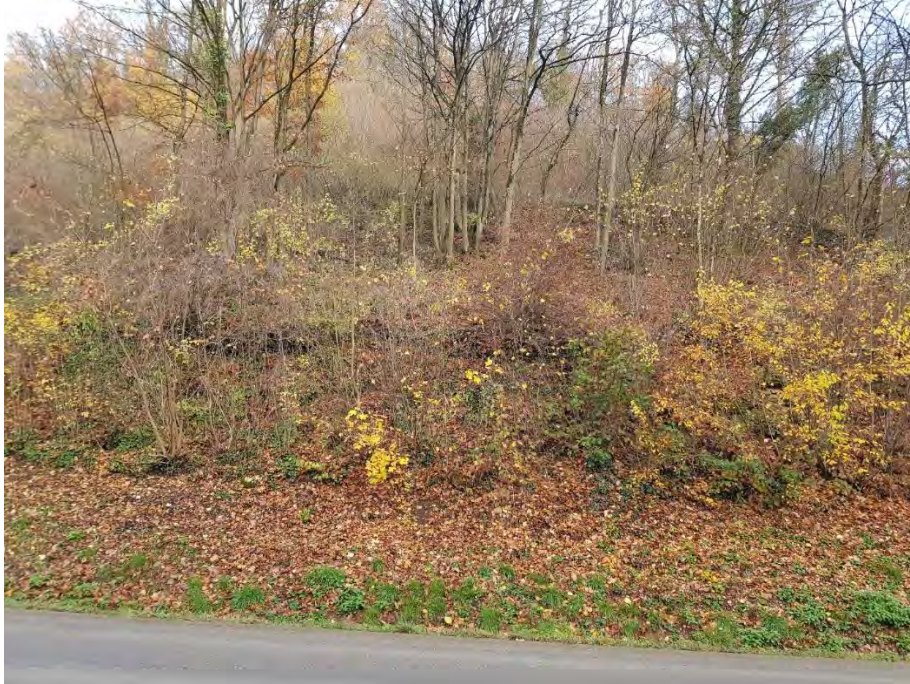
*Illustration 86 – Photo de l'affleurement A16*

Affleurement discontinu au bord de la départementale 138 qui n'a pas pu être approché. La roche affleure en haut d'escarpement avec à son pied un versant pentu (type de profil C voire D). Propagation possible jusqu'à la moitié de la route.

Scénario : < 250 L tous les 10 ans

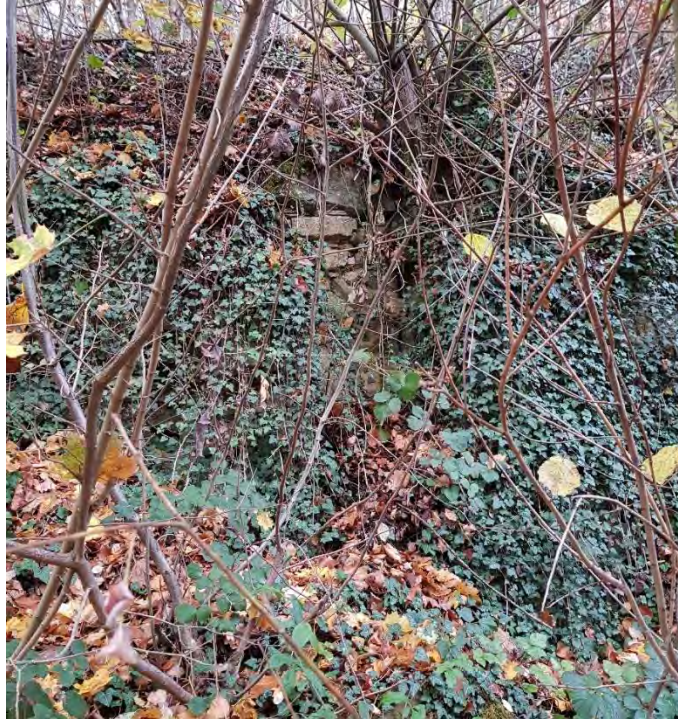
*Illustration 87 – Photo de l'affleurement A17*

Affleurement dont la hauteur d'escarpement diminue vers le sud. Il s'agit d'une corniche de 1 à 2 m de haut avec un versant pentu en pied (type C voire D).

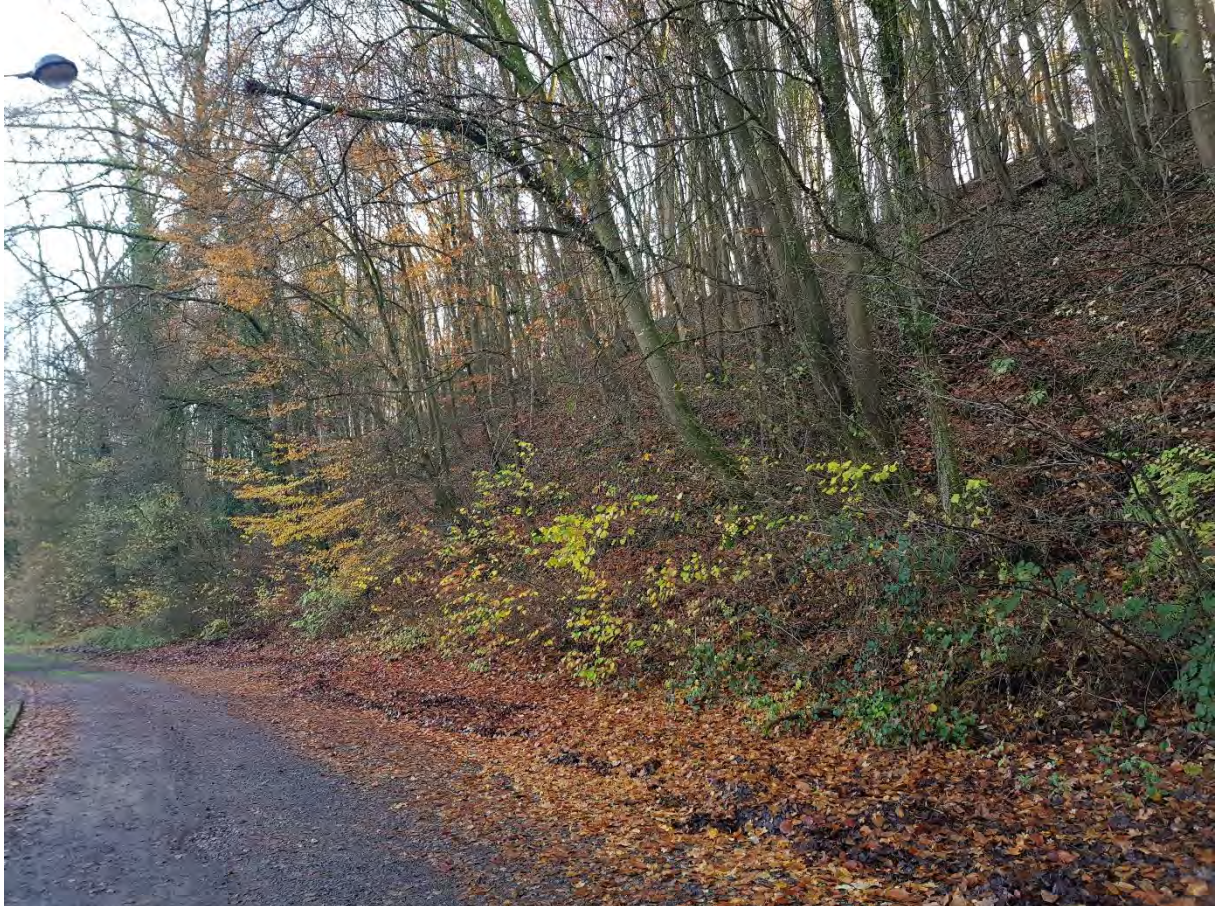
*Illustration 88 – Photo de l'affleurement A18*

Affleurement non ressorti en zone de départ le long de la rue Gambetta à Briey. Bancs à débits décimétriques discontinus en hauteur avec talus en pied de versant (cachés par la végétation sur les photos). Il s'agit d'une zone d'aléa diffus de type affleurement en escalier. Zone de propagation possible jusqu'à la moitié de la route.

Scénario : < 50 L tous les ans

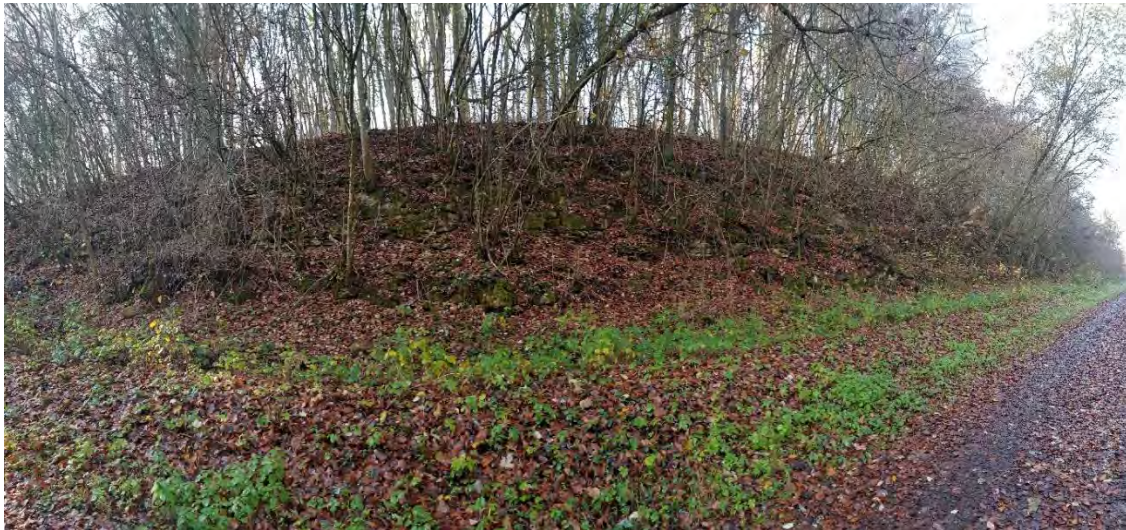
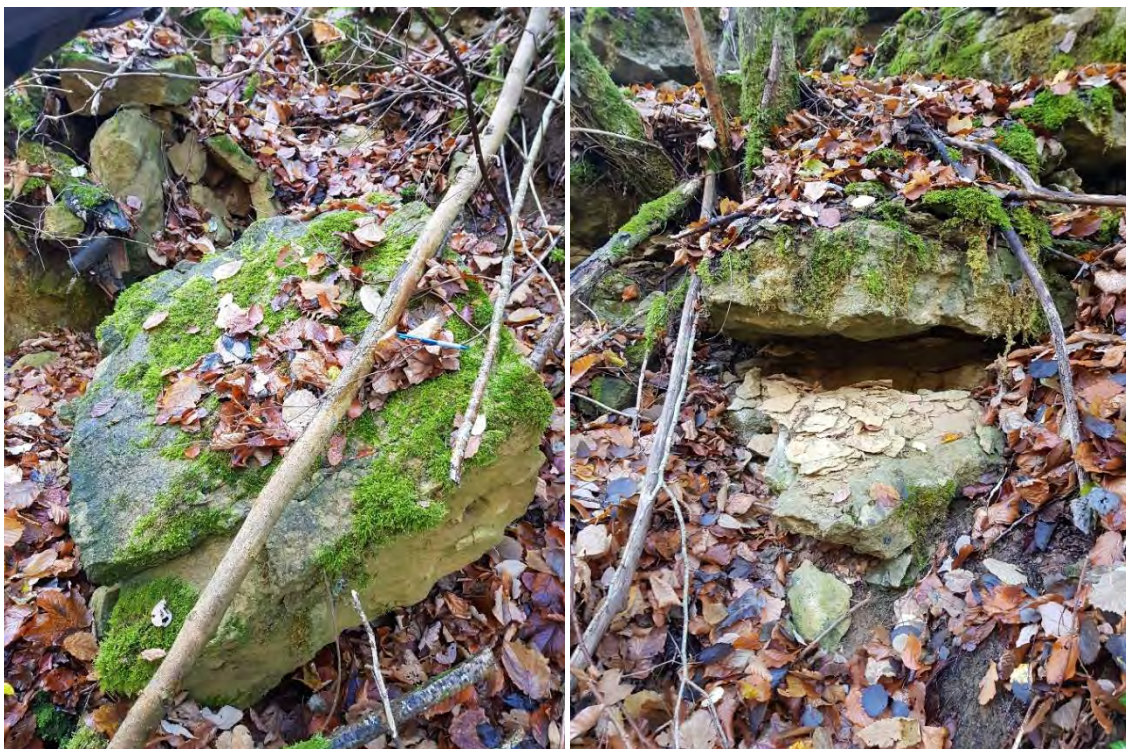
*Illustration 89 – Photos de l'affleurement A21*

Evènement recensé : éboulement avec un bloc de référence de 360 L.
