# Cartographie de l'aléa chute de blocs sur la commune de Val de Briey (Meurthe-et-Moselle – 54)

Rapport final

BRGM/RP-71566-FR

Direction  
Départementale  
des Territoires  
de Meurthe et Moselle

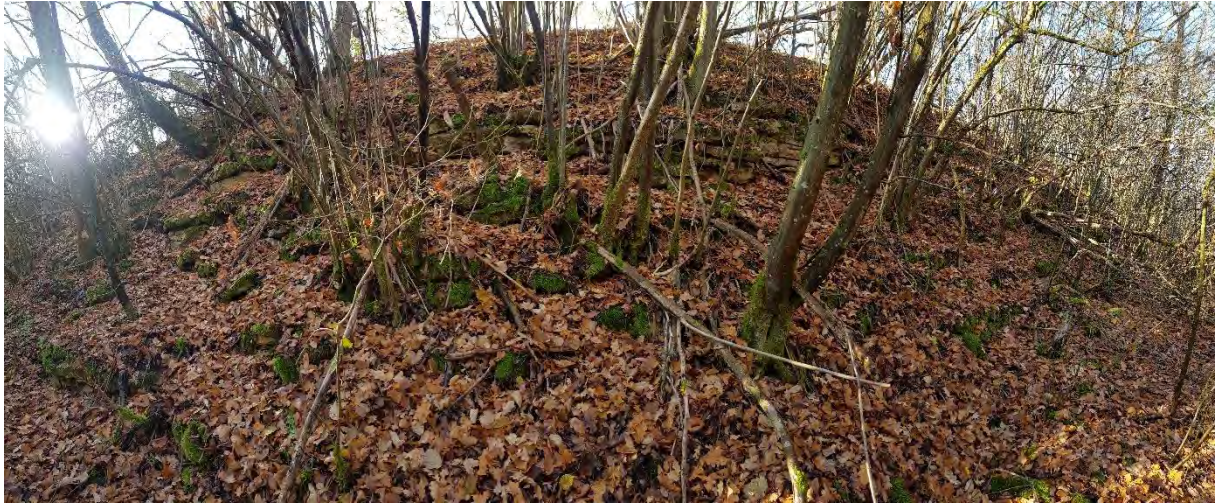
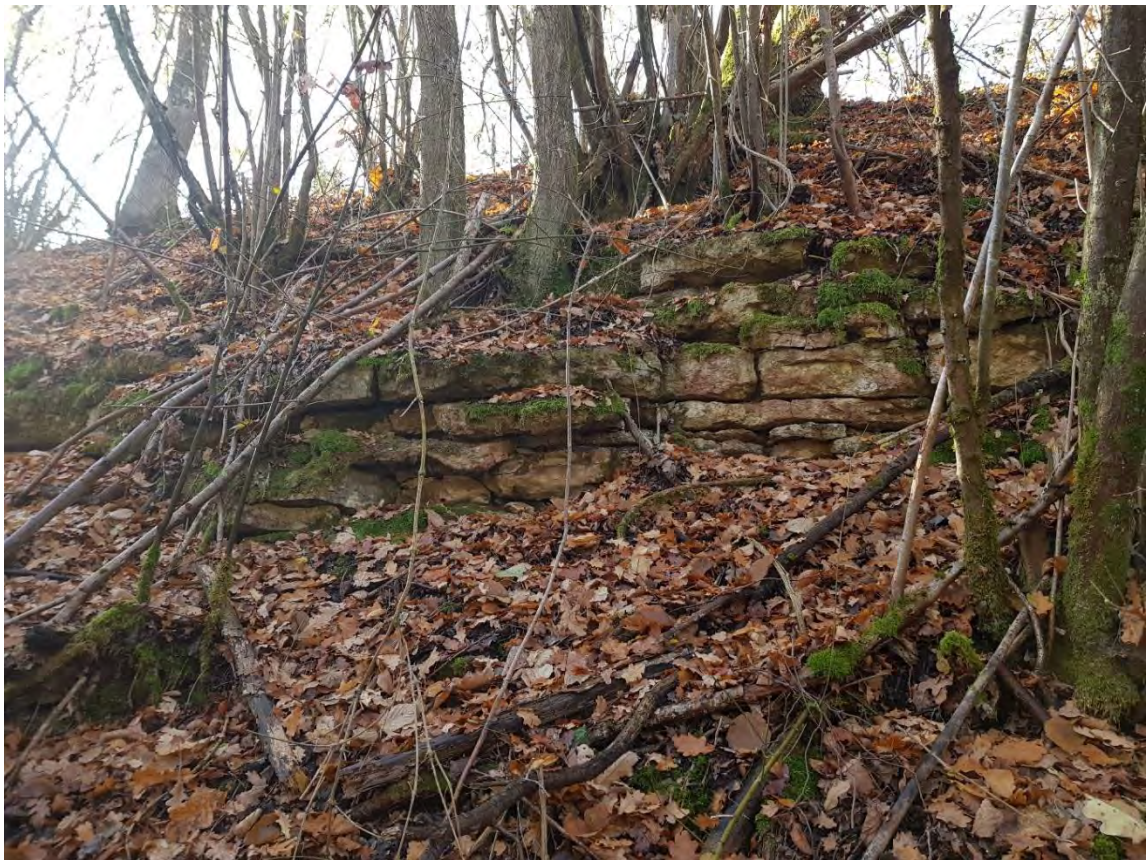
*Illustration 90 – Photos de l'affleurement A22a*

**A22a** – Affleurement de 3-4 m de hauteur avec bancs de calcaires décimétriques.

Scénario : < 250 L tous les 10 ans

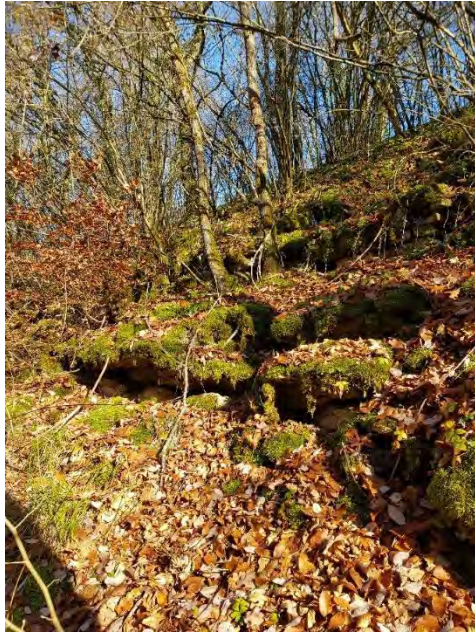
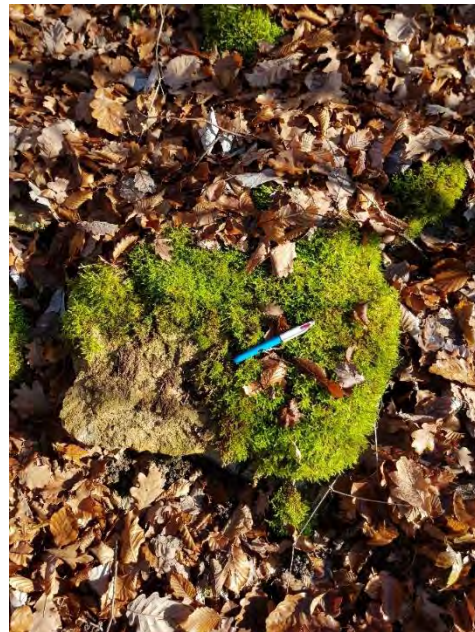
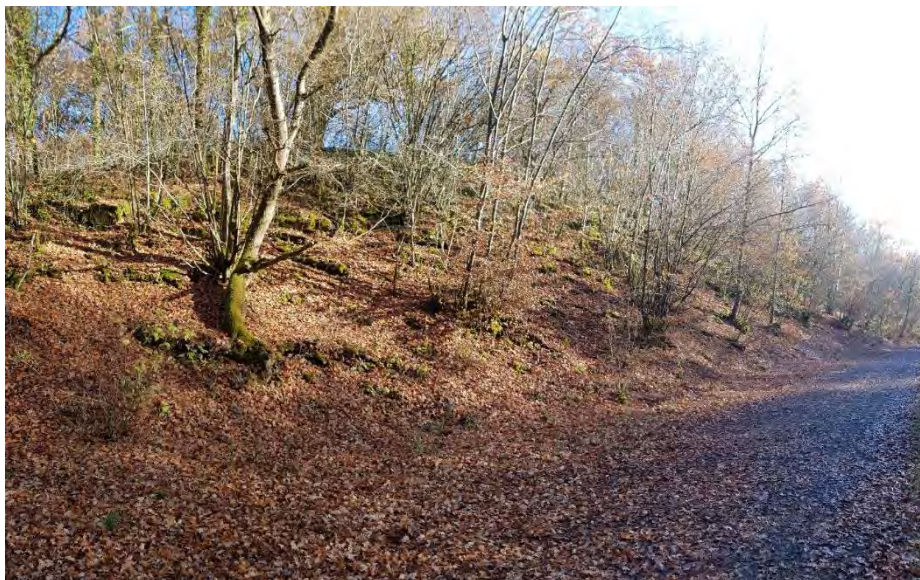
**A22b** – Affleurement en face de A22a de 6-7 m de hauteur qui se suit sur 150 mètres avec fracturation ouverte perpendiculaire et surplomb. Bloc de référence de 72 L (photo) en pied de versant.

Plusieurs blocs de 20 à 100 L ont été identifiés dans le versant, ils semblent avoir basculé (probablement suite à une rupture de surplomb) et glissé dans le versant jusqu'à s'arrêter dans la pente. Un événement de type éboulement a également été identifié avec des blocs de 100 à 200 litres arrêtés dans la pente par la végétation.

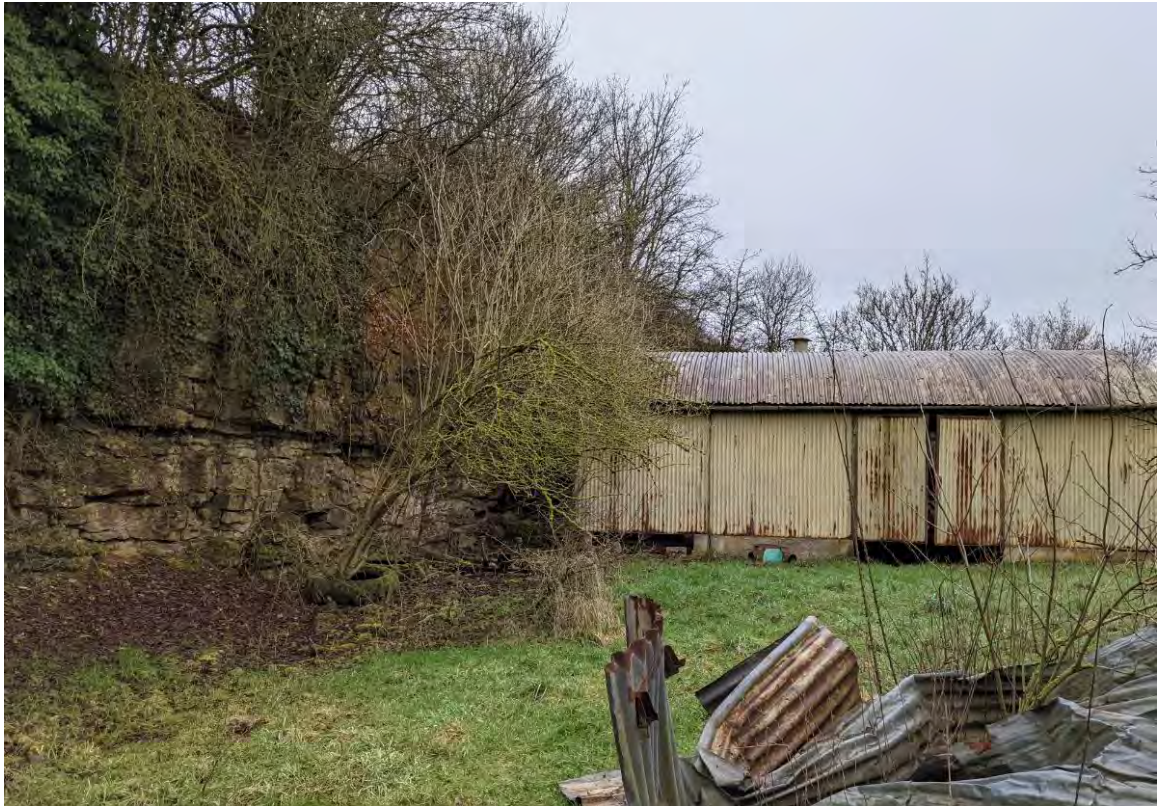
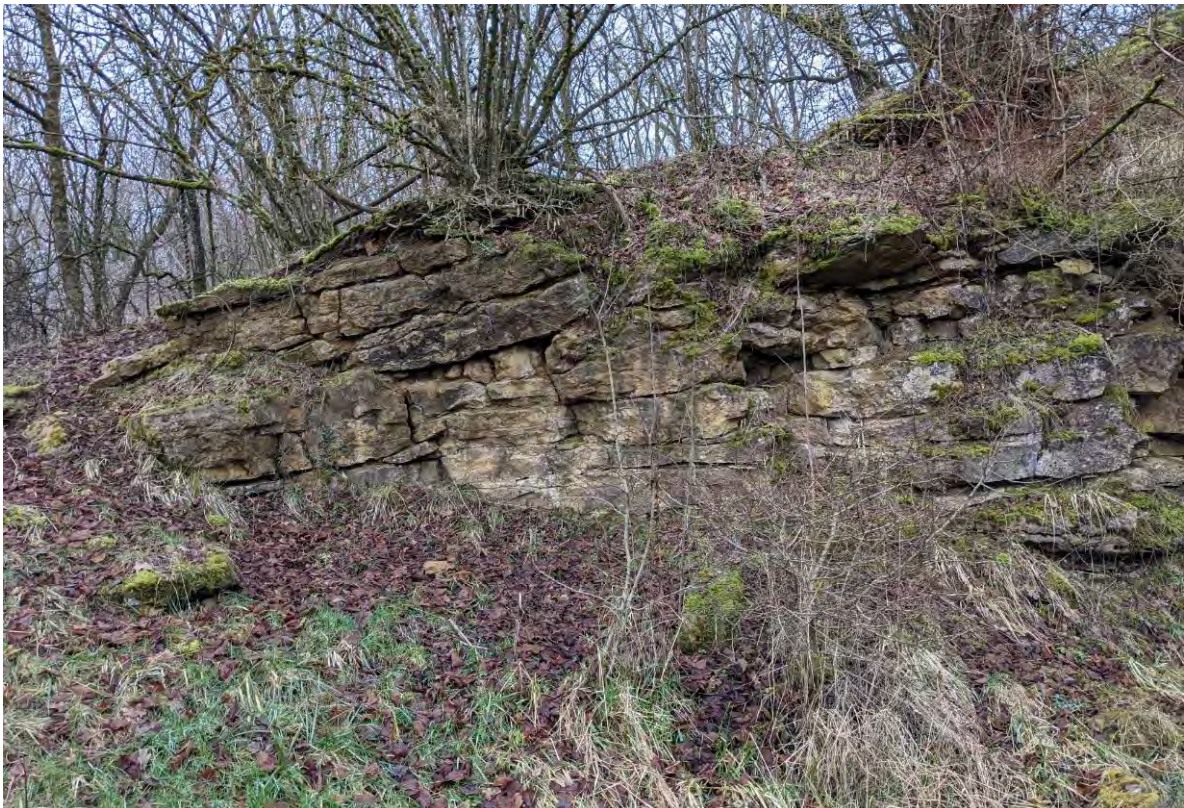
*Illustration 91 – Photos de l’affleurement A22c*

A22c – Falaise de 7 mètres de hauteur, profil de type D, la propagation atteint deux hangars se trouvant sur le replat. Scénario : < 250 L tous les 10 ans

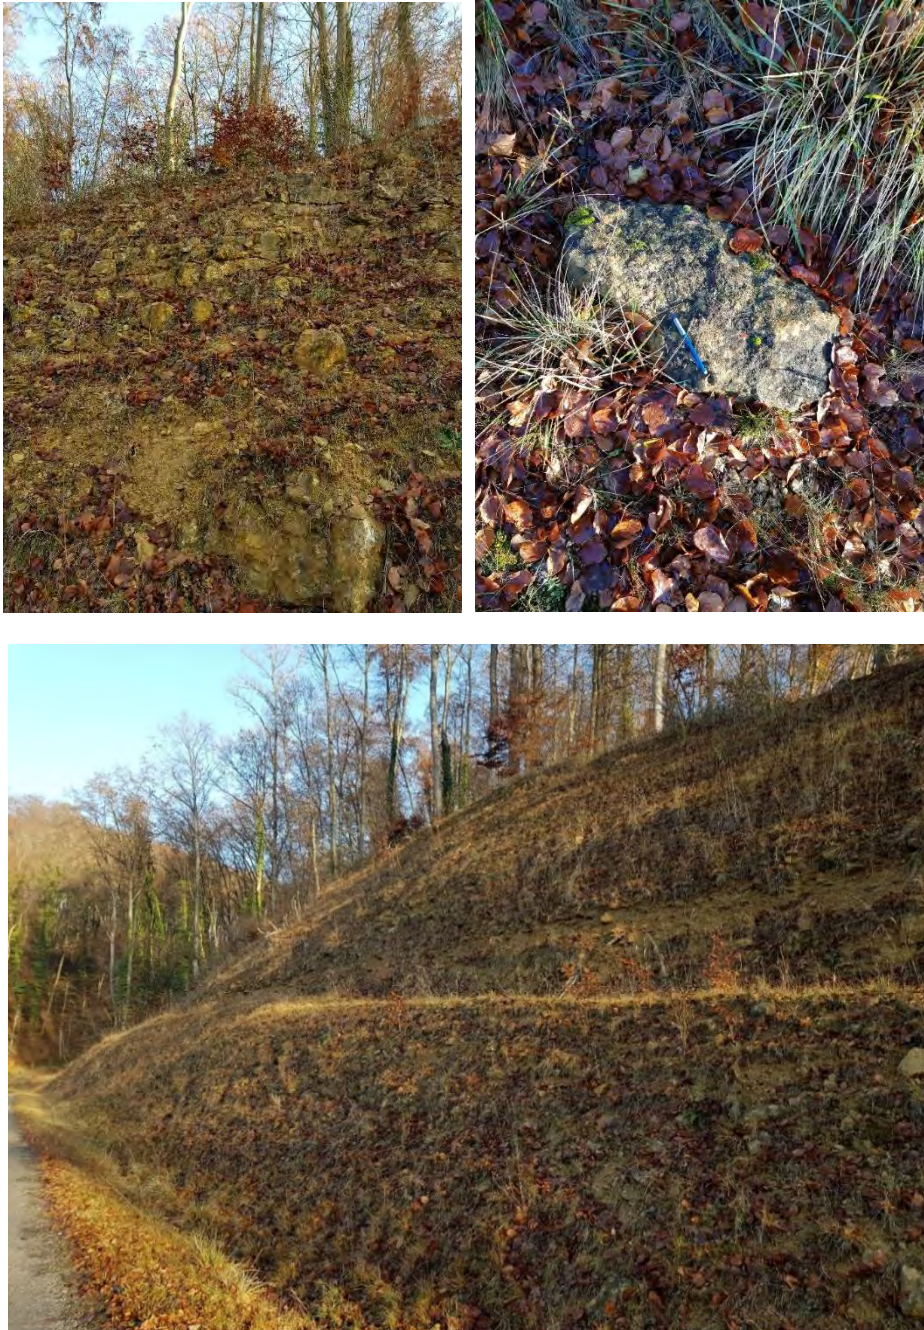
*Illustration 92 – Photos de l’affleurement A24*

Affleurement le long de la route de Dolhain menant au chalet du lac. Versant raide avec un replat au milieu (type D). Lithologie marno-calcaire avec quelques bancs calcaires métriques, en partie supérieure notamment. Propagation probable des blocs sur la totalité de la route. Présence de nombreux blocs au pied du versant (peuvent avoir été déplacés) de moins de 50 L, en photo bloc de référence de 42 L.

Scénario : < 50 L tous les ans

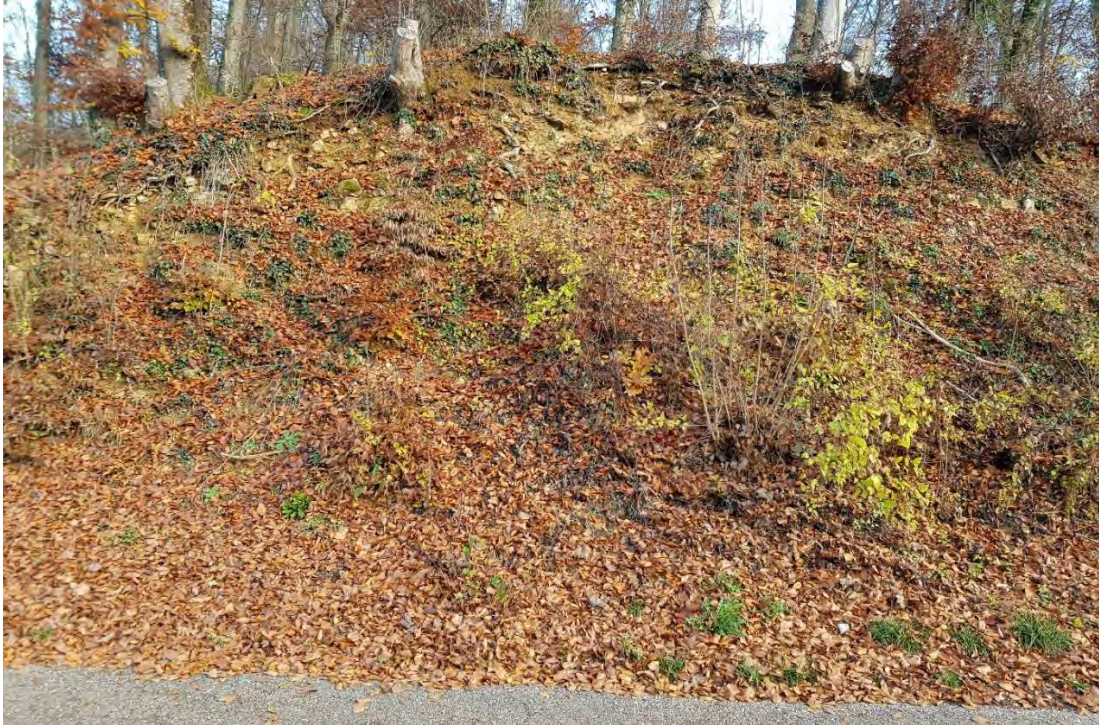
*Illustration 93 – Photo de l'affleurement A25*

Affleurement en bord du lac de Sangsue, à proximité du chalet du lac. Eboulis en partie supérieure, pas de bancs calcaire défini → aléa départ diffus. Profil de type B, avec propagation des blocs jusqu'au chemin.

Scénario : < 50 L tous les 10 ans

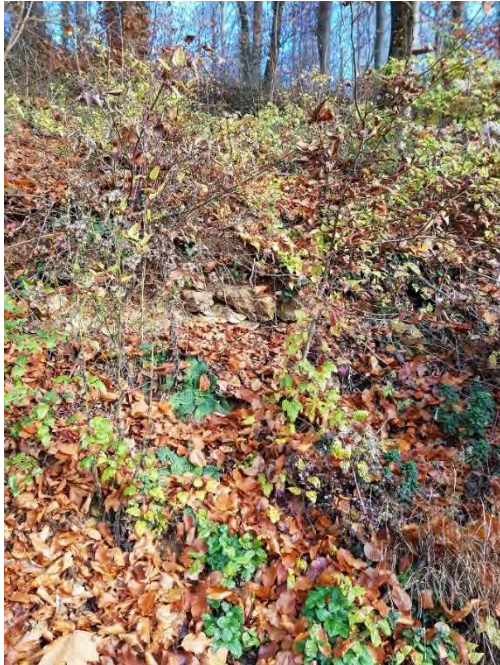
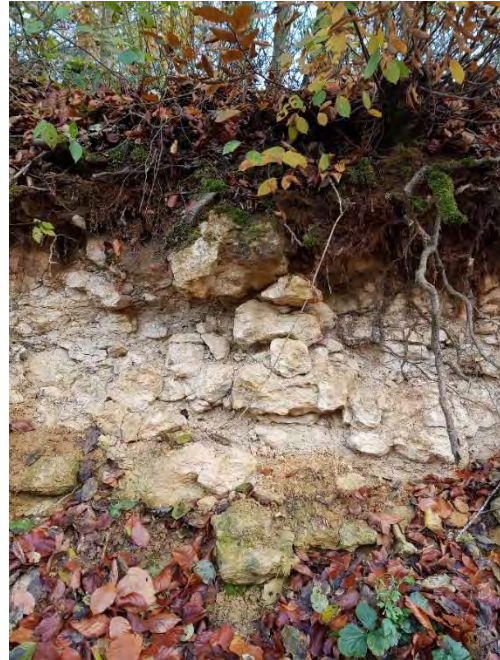
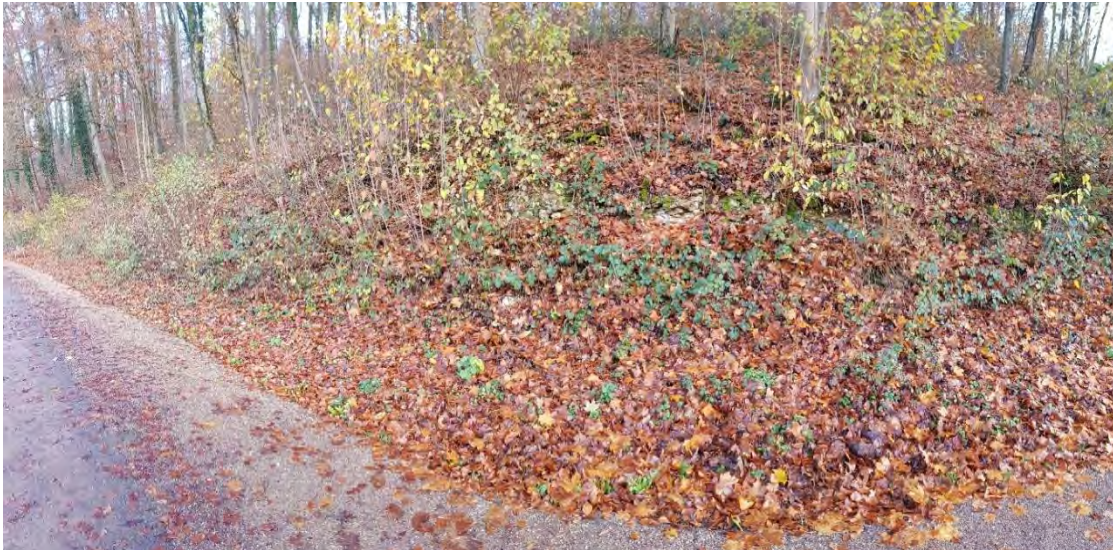
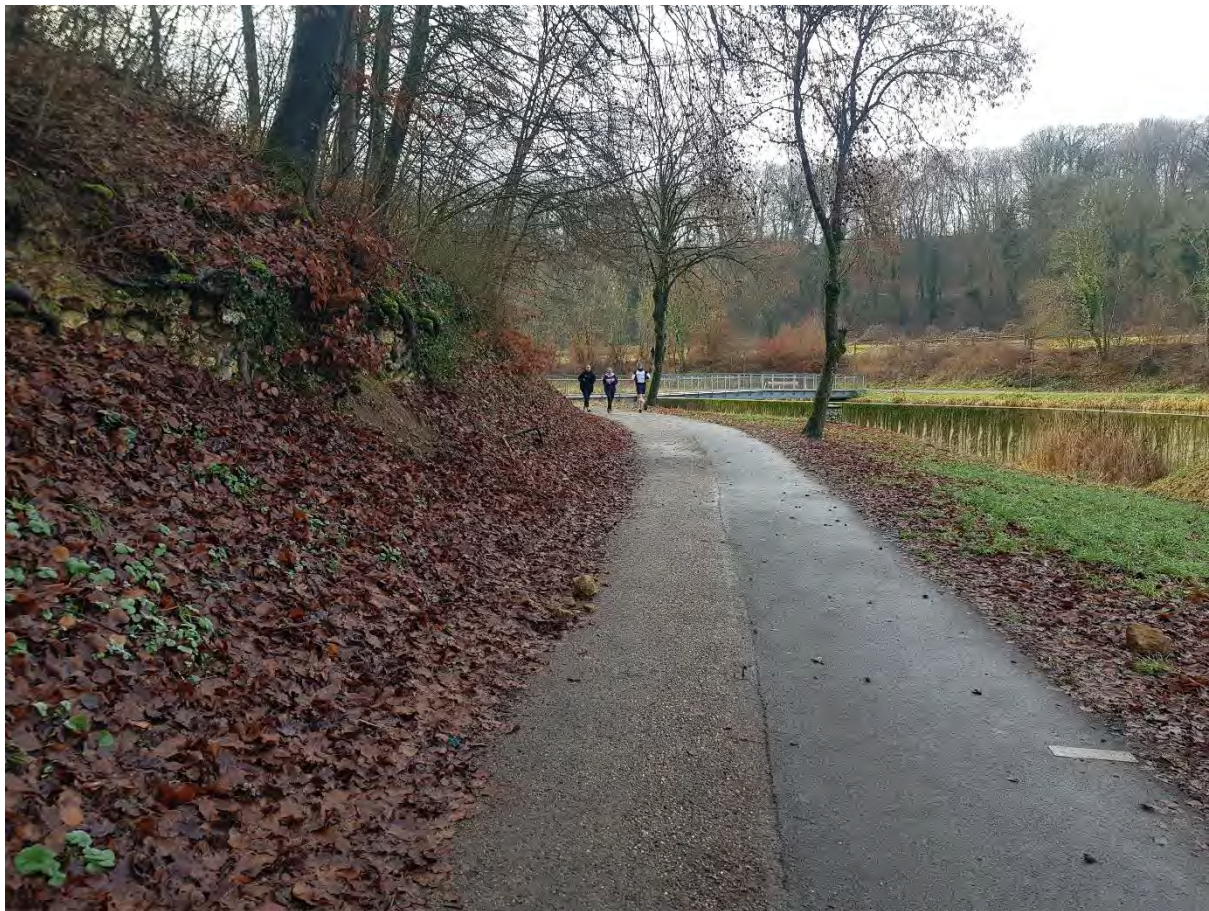
*Illustration 94 – Photos de l’affleurement A26 (2)*

Affleurement qui se suit sur près de 300 mètres sauf sur une petite partie. La hauteur de l'affleurement et la lithologie varient mais le scénario est identique sur tout le linéaire. Profil de type B voire D.

**A26a** – Partie qui affleure au niveau du virage présentant un marno-calcaire blanc et noduleux, capable de générer des blocs de moins de 50 L.

**A26b** – Partie de type aléa diffus avec des bancs calcaires décimétriques, peu de visibilité à cause de la végétation. En pied de versant banc de calcaire métrique.

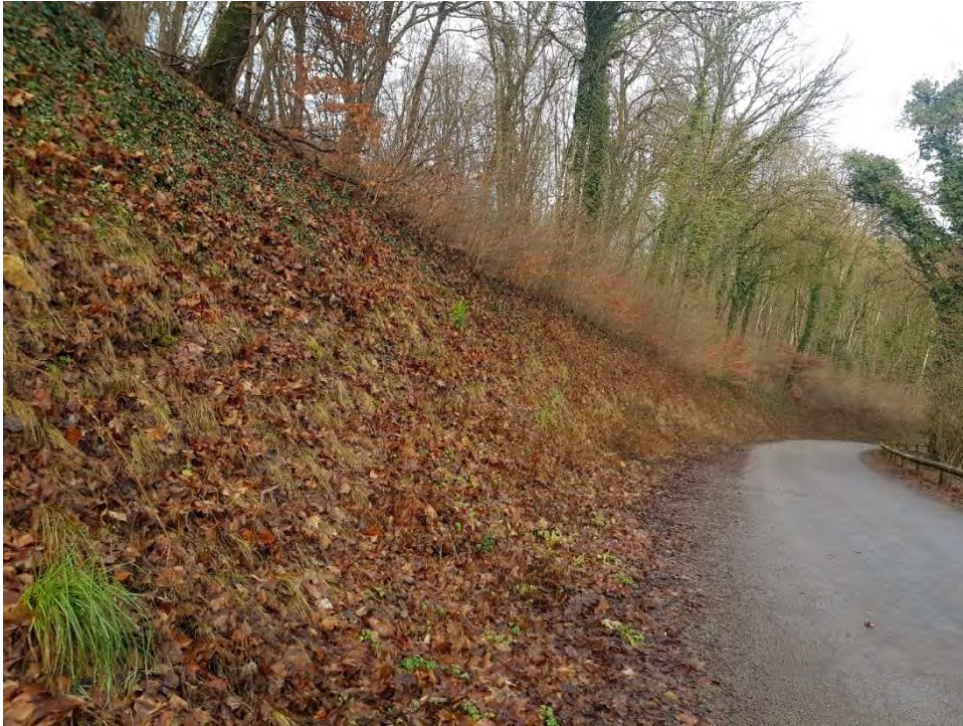
*Illustration 95 – Photo de l'affleurement A27*

Plusieurs blocs de moins de 50 L ont été identifiés en pied de versant (peuvent avoir été déplacés).

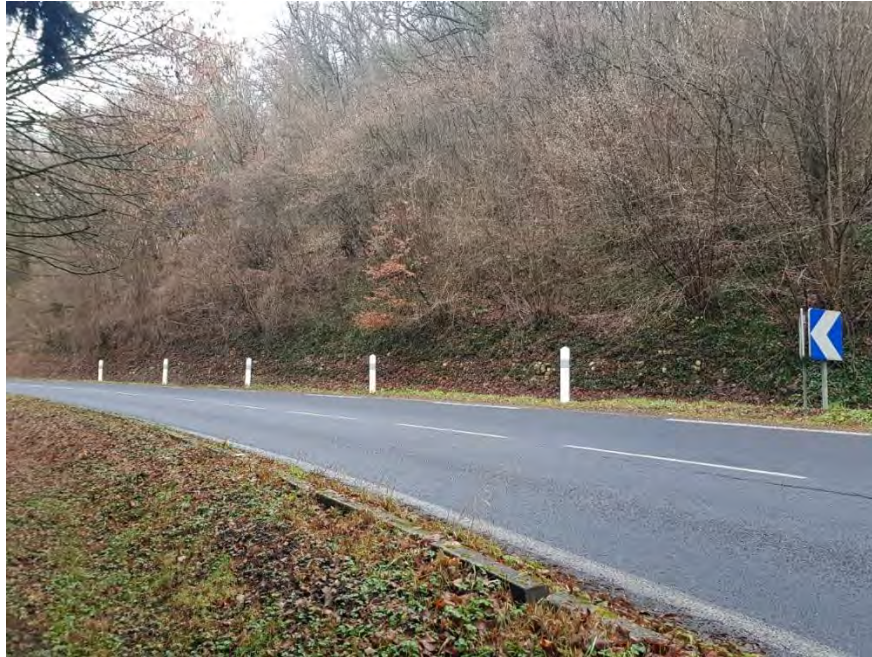
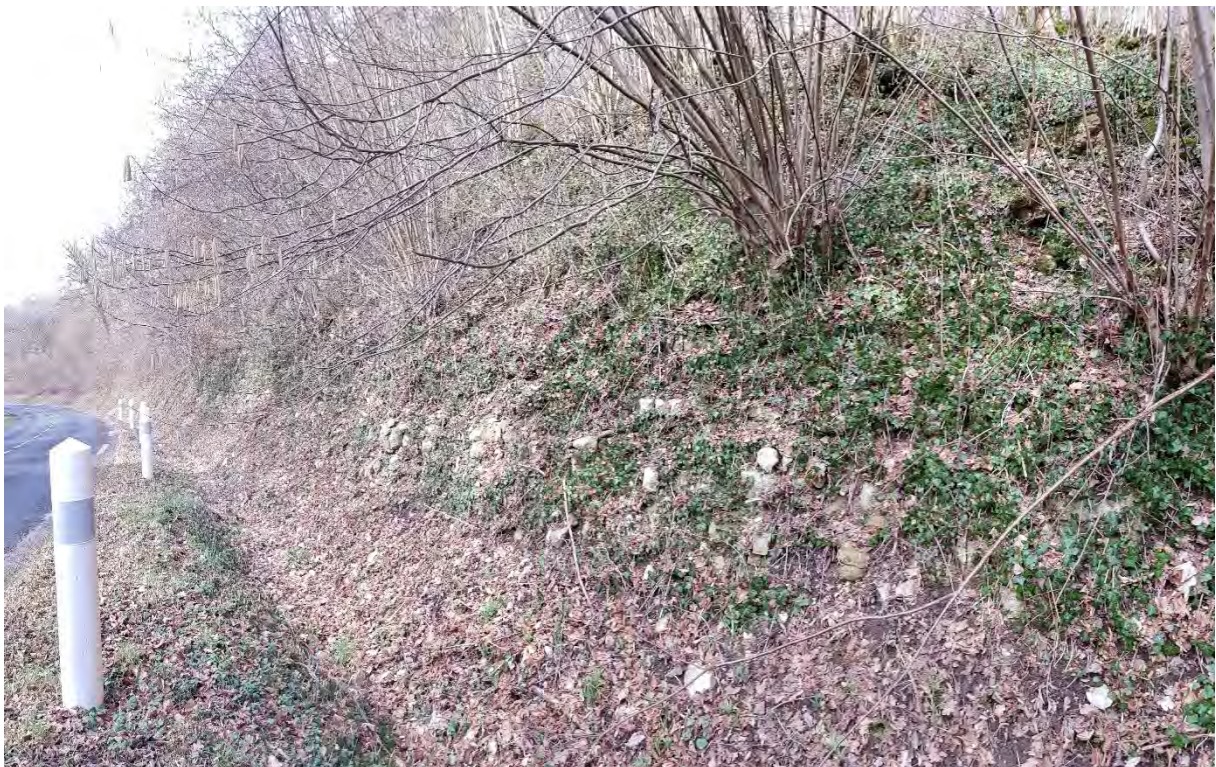
*Illustration 96 – Photos de l'affleurement A29*

Affleurement en bord de la départementale 643 avec bancs calcaires à bancs décimétriques, noduleux. Versant raide de type D. Présence d'un fossé en pied du versant qui doit absorber la plupart des chutes.

Scénario : < 50 L tous les ans

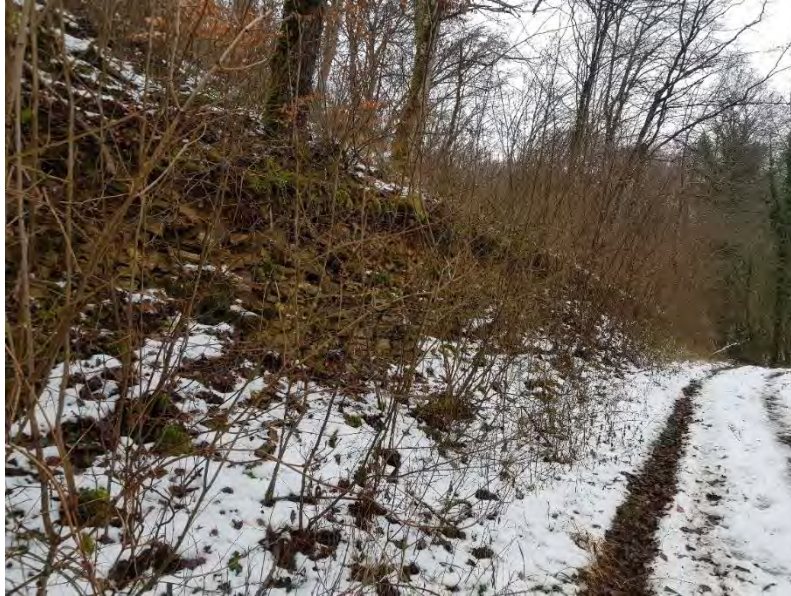
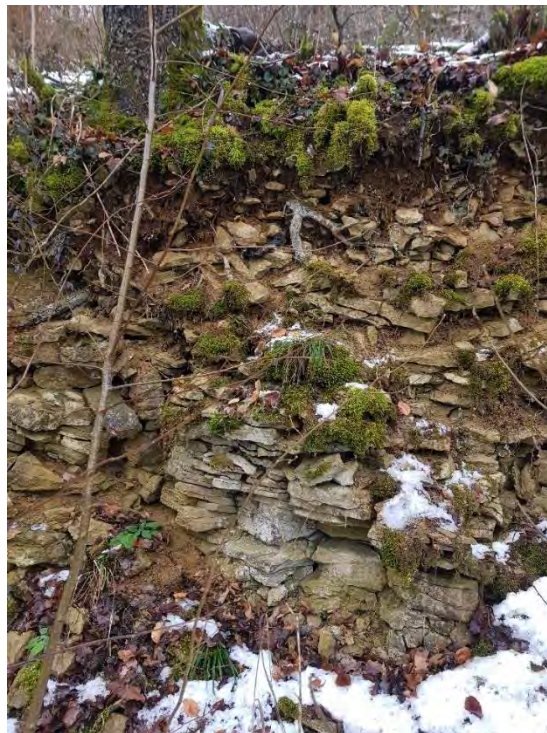
*Illustration 97 – Photos de l'affleurement A30*

Affleurement situé en bord du PR longeant le ruisseau de la vallée à Mance. Atteint 2 m de hauteur, débit en plaquette du calcaire. Fracturation très présente et ouverte, en interbanes et selon les directions N80 et N160. Profil de versant de type D. Propagation maximale des blocs jusqu'à la moitié du chemin en pied de versant.

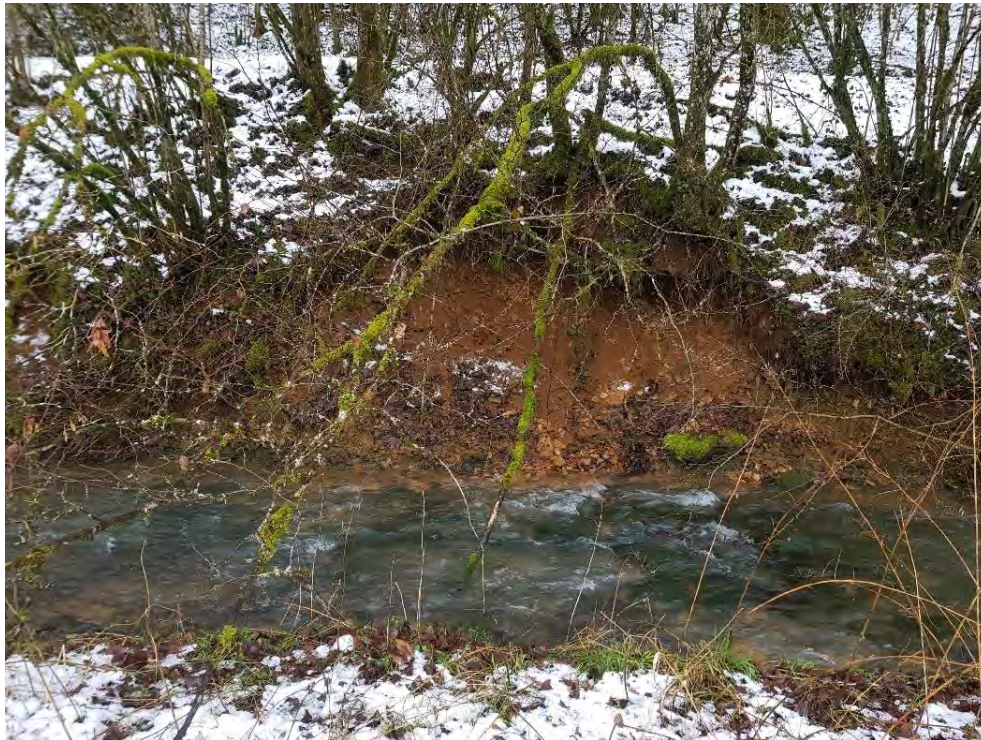
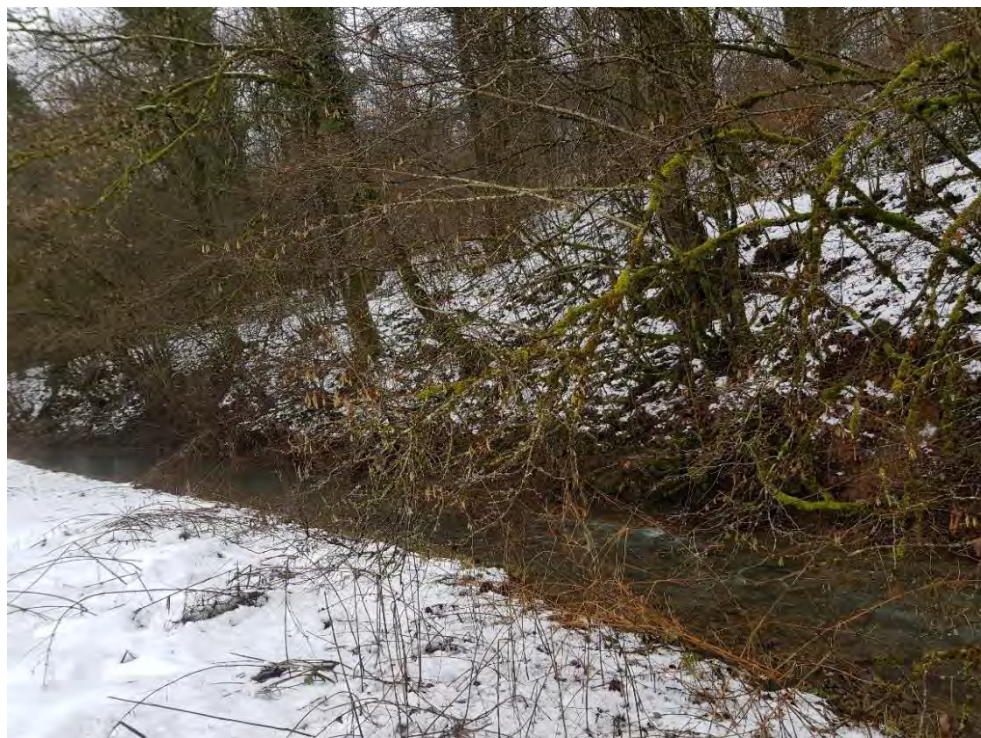
*Illustration 98 – Photos de l'affleurement A31*

Escarpement en bord de ruisseau sans affleurement de bancs calcaires nets, front d'altération et/ou éboulis atteignant 2 m de hauteur. Zone d'aléa diffus, observé de loin. Versant de type D.

Scénario : < 50 L tous les ans

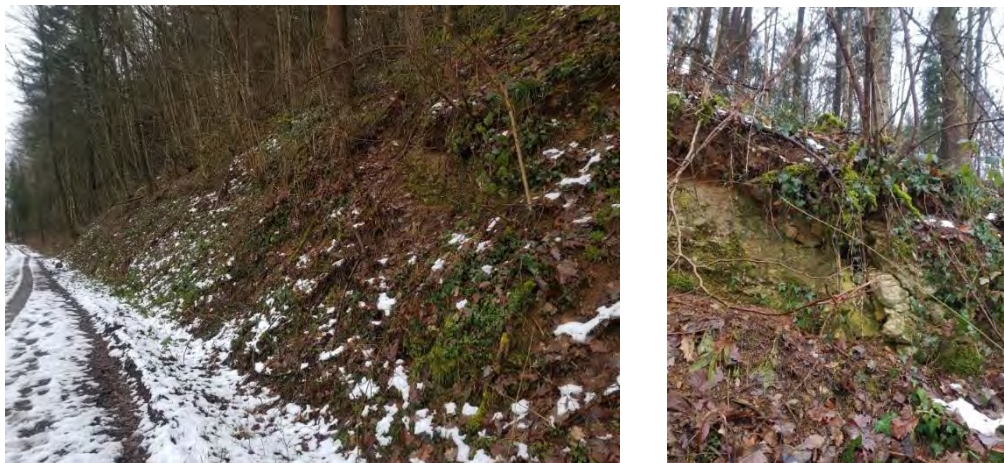
Illustration 99 – Photos de l'affleurement A32

Zone d'aléa diffus sur le PR entre le ruisseau de la vallée au niveau du bois de Naptant. Roche affleurante de type calcaire noduleux à polypiers localement, le reste correspond à de l'éboulis. Versant de type D.

Scénario : < 250 L tous les 10 ans

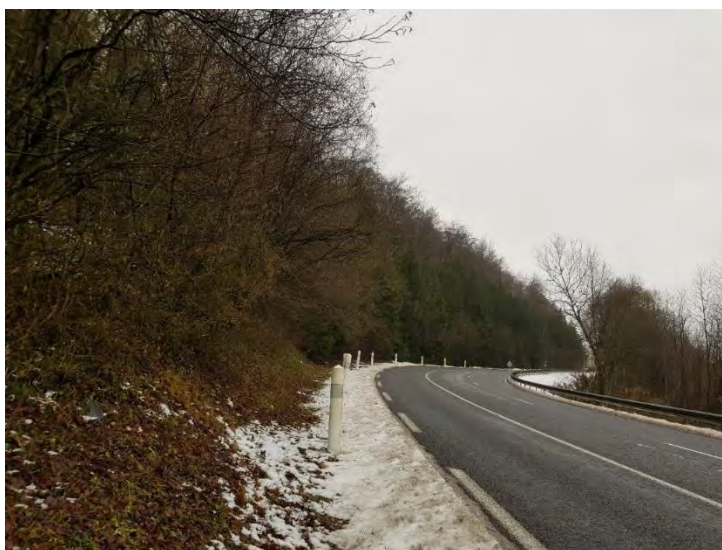
Illustration 100 – Photo de l'affleurement A33

Affleurement situé en bord de la départementale D146 au niveau du Bois de Naptant. L'affleurement n'a pu être observé qu'en partie et ponctuellement à cause de la forte circulation et de la végétation très dense. Présence d'un filet pare-bloc. Il s'agit d'un versant « en escalier ». Propagation jusqu'à la première voie.

Scénario : 0,25-1 m<sup>3</sup> tous les 10 ans

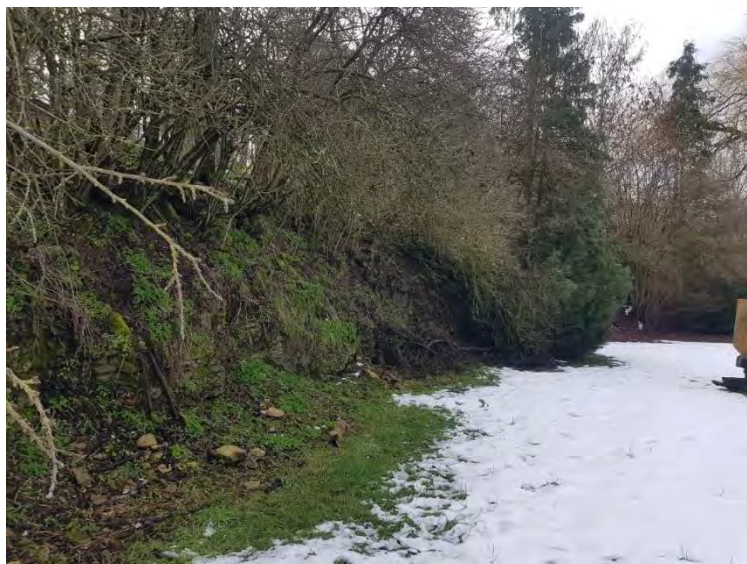
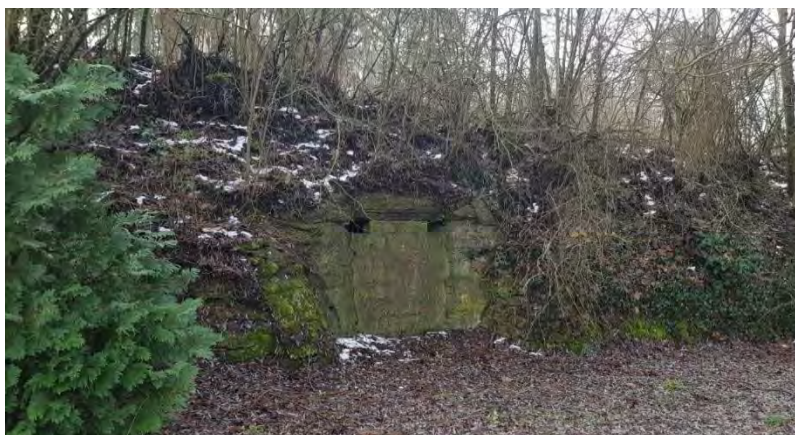
*Illustration 101 – Photos de l'affleurement A35*

Nombreux blocs de moins de 50 L présents en pied de ce versant.

Scénario : < 50 L tous les ans

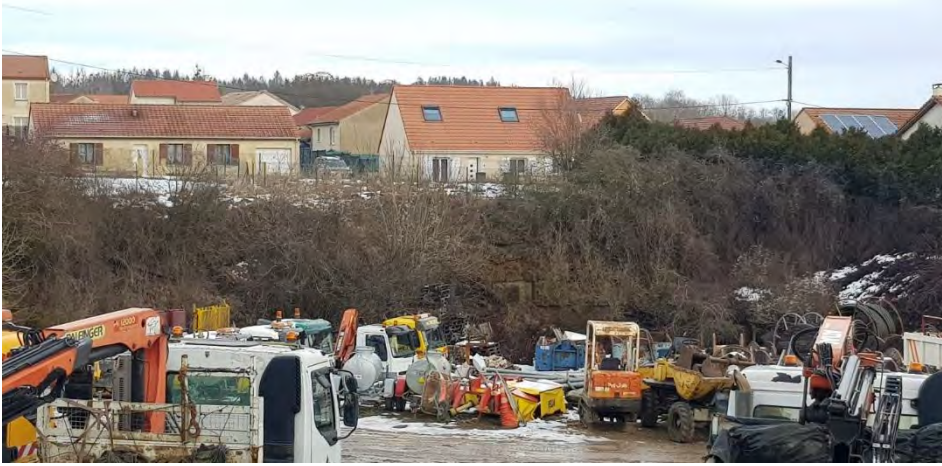
*Illustration 102 – Photo de l'affleurement A36*

Affleurement vu de loin situé entre la D146d et la rue des Carrières à Mancieulles avec du calcaire massif à banc métriques, et en partie supérieure un débit décimétrique. Versant raide de type D.

Scénario : 250 L – 1 m<sup>3</sup> tous les 10 ans

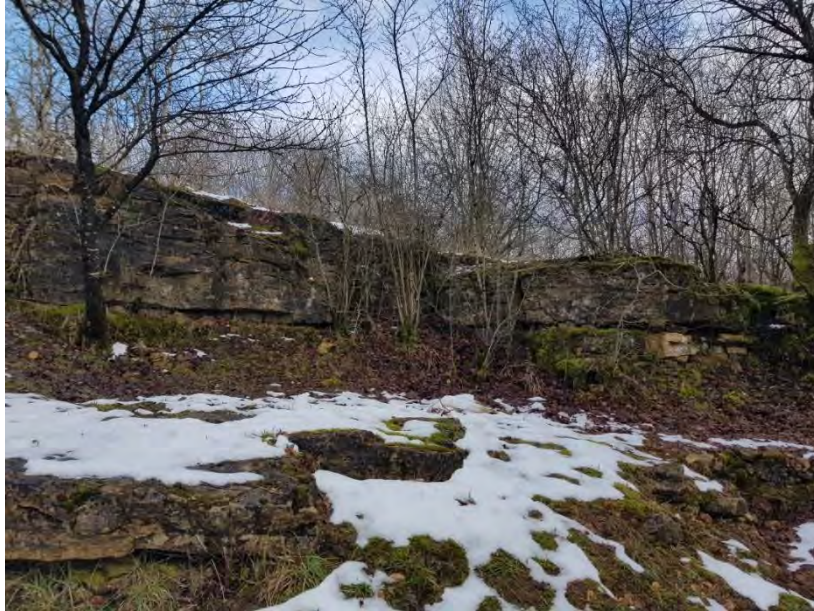
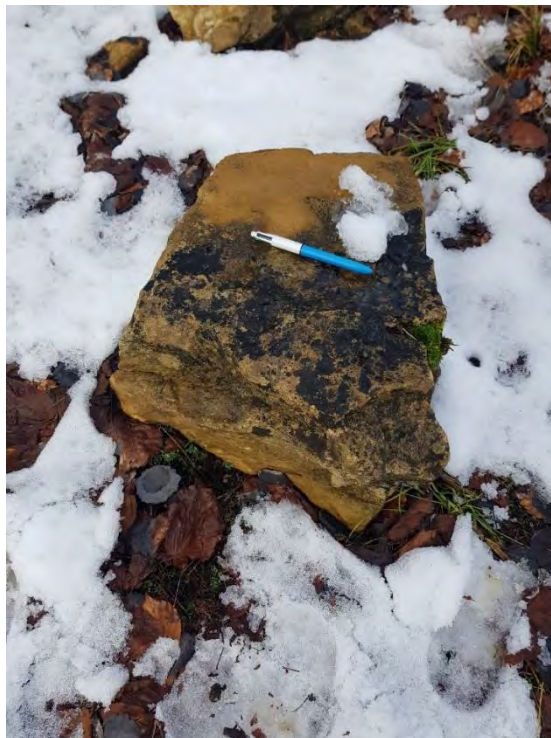
*Illustration 103 – Photos de l'affleurement A37*

Affleurement situé au niveau d'une ancienne carrière, appelé station de Kunz sur la voie verte. Il s'agit d'un calcaire bioclastique à bancs métriques avec une fracturation ayant une direction N40 et N140. Présence de surplombs. Présence de blocs en pieds de versant de 23 et 27 L. Versant de type D ou C (marche en pied).

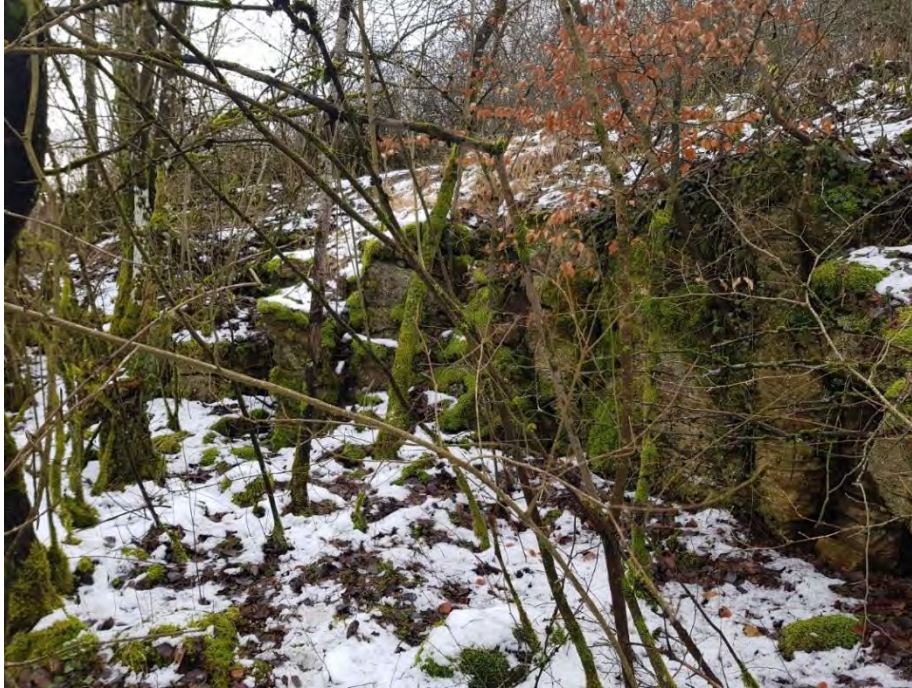
*Illustration 104 – Photo de l'affleurement A38*

Affleurement atteignant à peine 2 m dans les sous-bois à proximité de la voie verte de Mancieulles. Calcaire massif avec des bancs métriques fracturé selon les directions N60 et N160. Présence de nombreux blocs en pieds de versants de moins de 250 L. Versant de type D. Angle de propagation des blocs d'environ 40°.

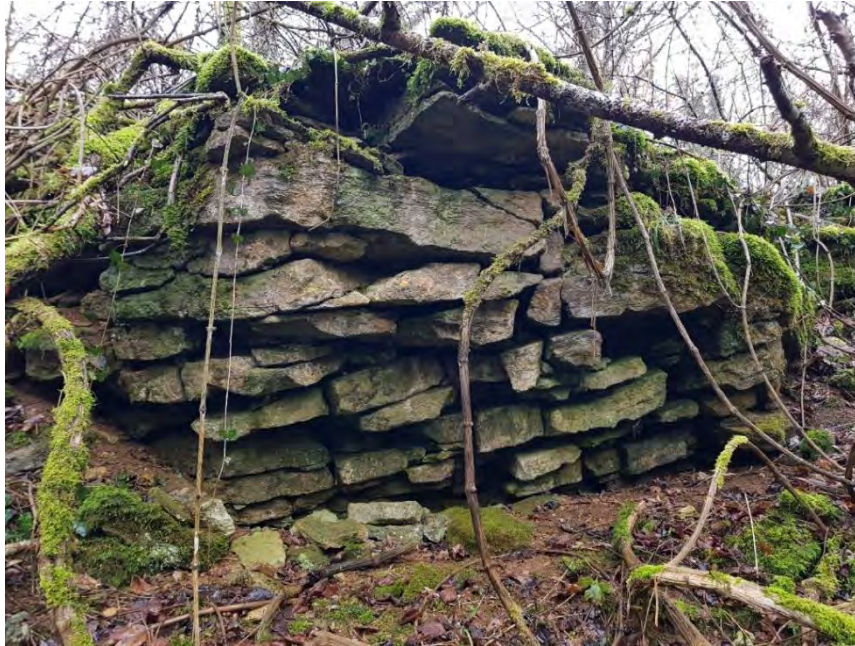
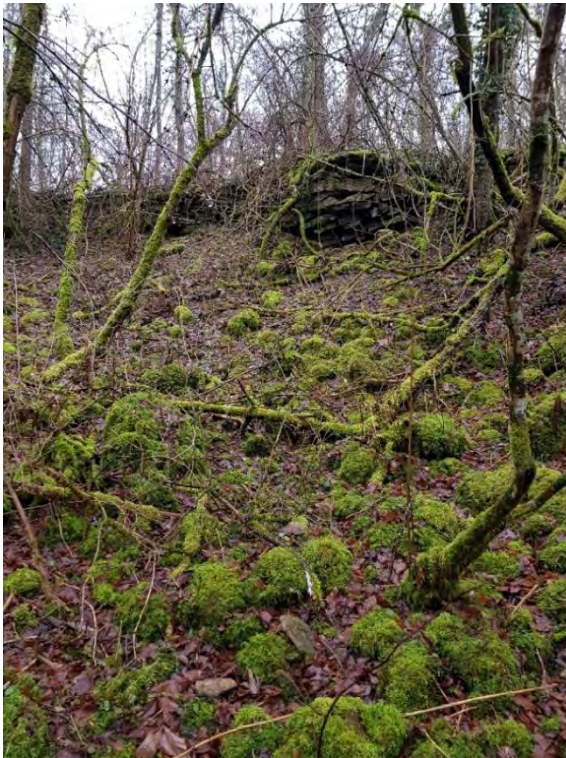
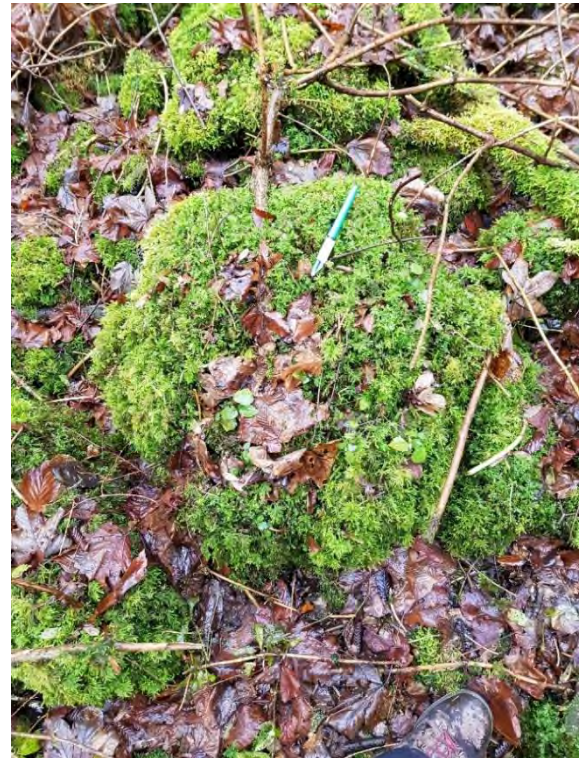
Illustration 105 – Photos de l'affleurement A39

Affleurement dans une zone d'effondrement dans la forêt au niveau du « Bois Coulu » à Mance. Calcaire très fracturé à bancs décimétriques. L'affleurement est une corniche « perchée » avec un versant faiblement pentu en pied (~ 25-30°), versant de type A, constitué de nombreux blocs de moins de 50 L principalement. Angle de propagation faible, environ 30°.

Scénario : < 250 L tous les 10 ans.

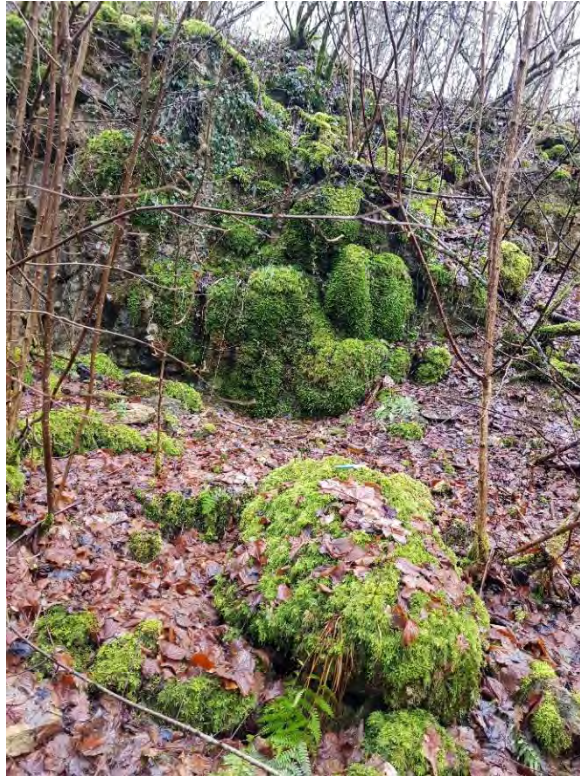
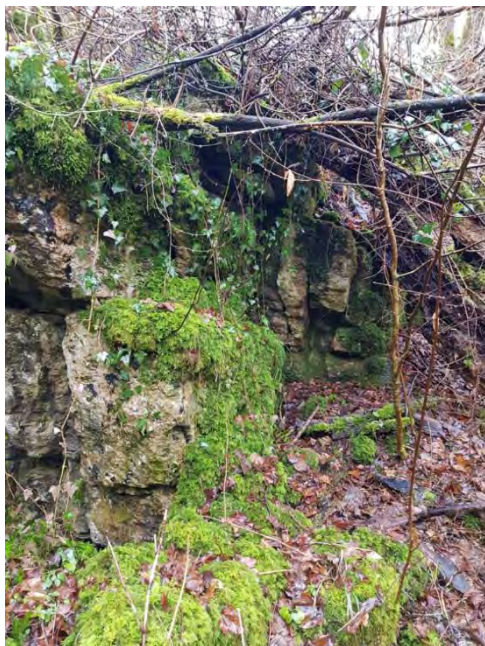
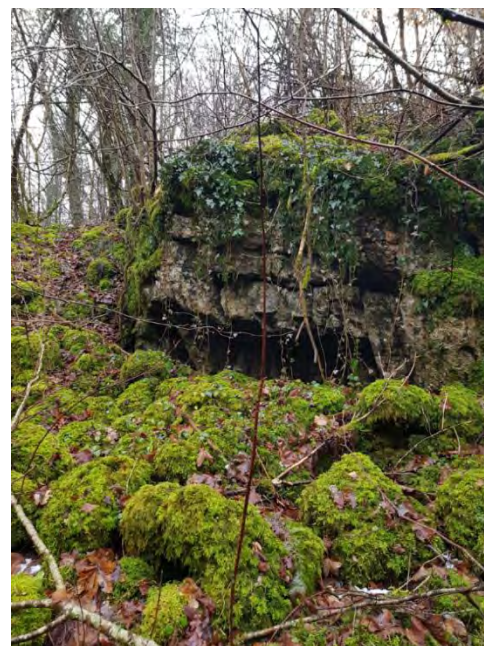
*Illustration 106 – Photos de l'affleurement A40*

Affleurement dans la même zone d'effondrement que l'affleurement A39. Calcaire à bancs métriques avec fracturation ouverte de direction N40°. Versant de type D voire A, corniche avec éboulis en pieds selon un pente d'environ 20°.

Scénario : 250 L-1 m<sup>3</sup> tous les 10 ans

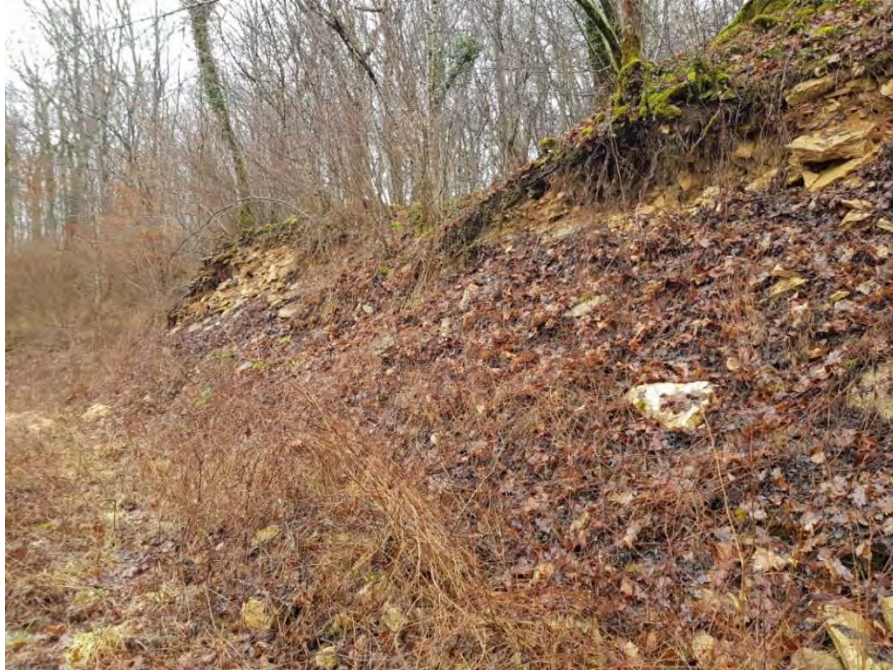
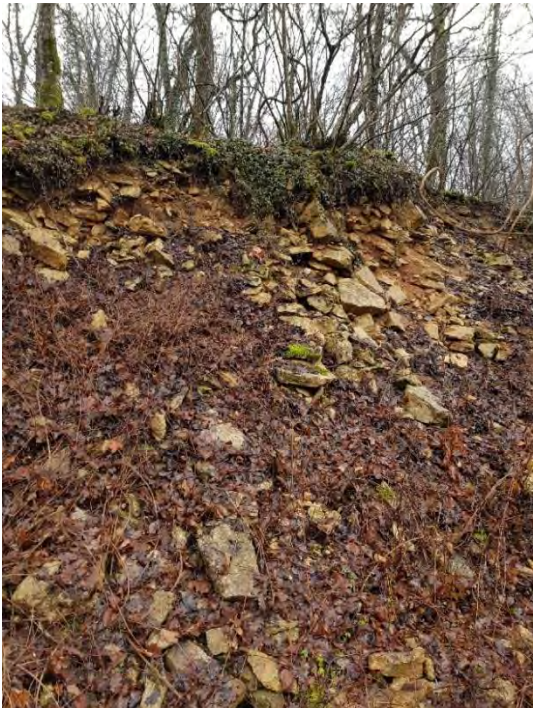
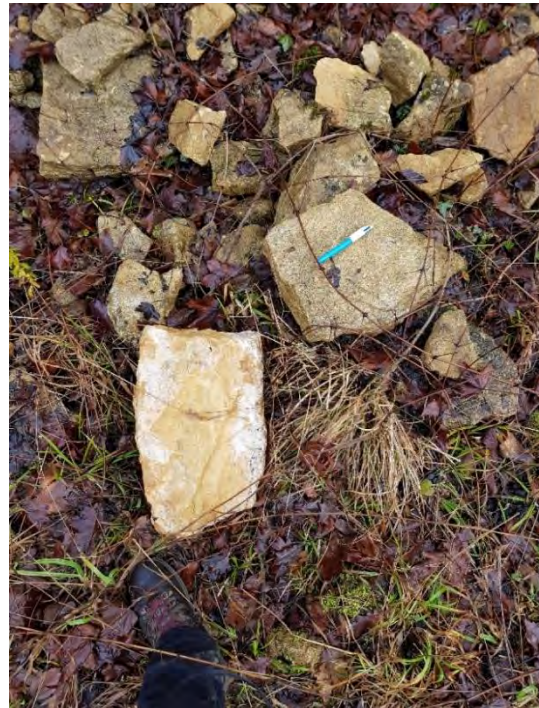
*Illustration 107 – Photos de l'affleurement A41*

Affleurement au bord du ruisseau de la vallée au nord de Mance. Pas de bancs calcaires définis, affleurement très déstructuré, zone d'aléa diffus. Versant de type B. Présence de nombreux blocs de moins de 50 L en pied de versant. Propagation possible sur le chemin.

Scénario : < 50 L tous les ans
