# Cartographie de l'aléa chute de blocs sur la commune de Val de Briey (Meurthe-et-Moselle – 54)

Rapport final

BRGM/RP-71566-FR

Direction  
Départementale  
des Territoires  
de Meurthe et Moselle

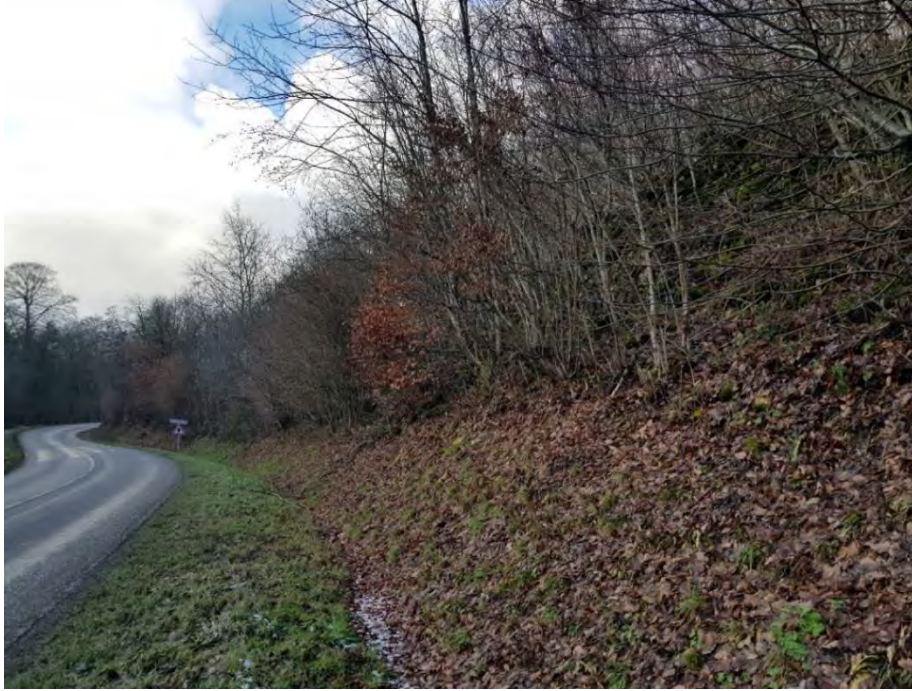
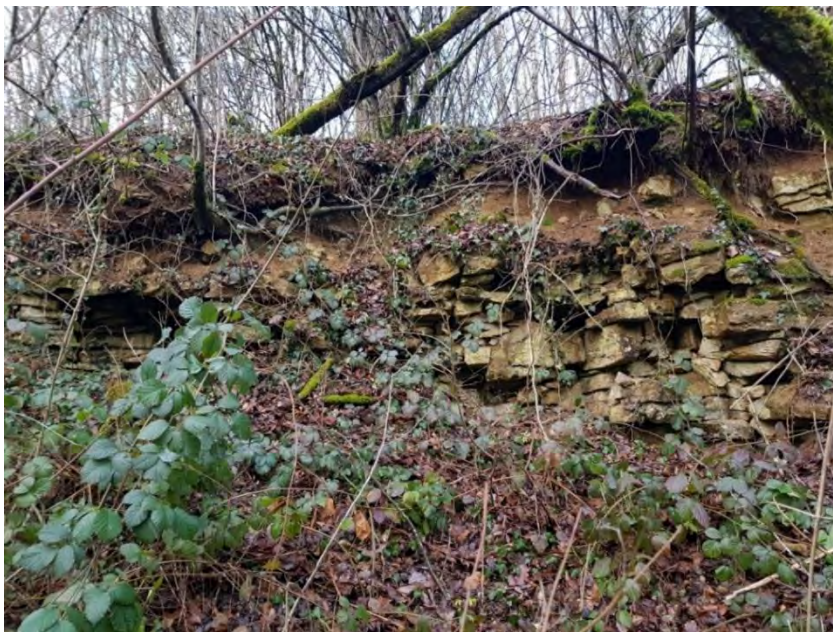
*Illustration 108 – Photos de l'affleurement A42*

Affleurement en bord de la départementale D138 proche du croisement vers Froidcul. Présence d'un fossé au pied de l'escarpement avec un léger talus. Fracturation d'orientation N70°, très ouverte délimitant des blocs de petits volumes. Propagation possible jusqu'à la moitié de la première voie. Versant de type B.

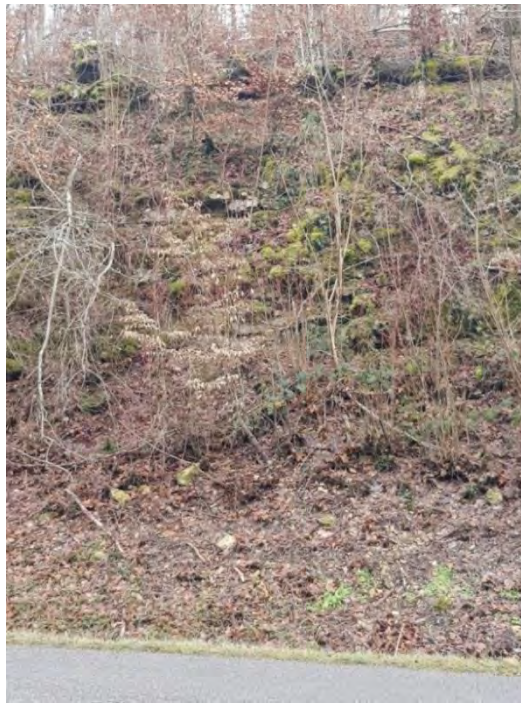
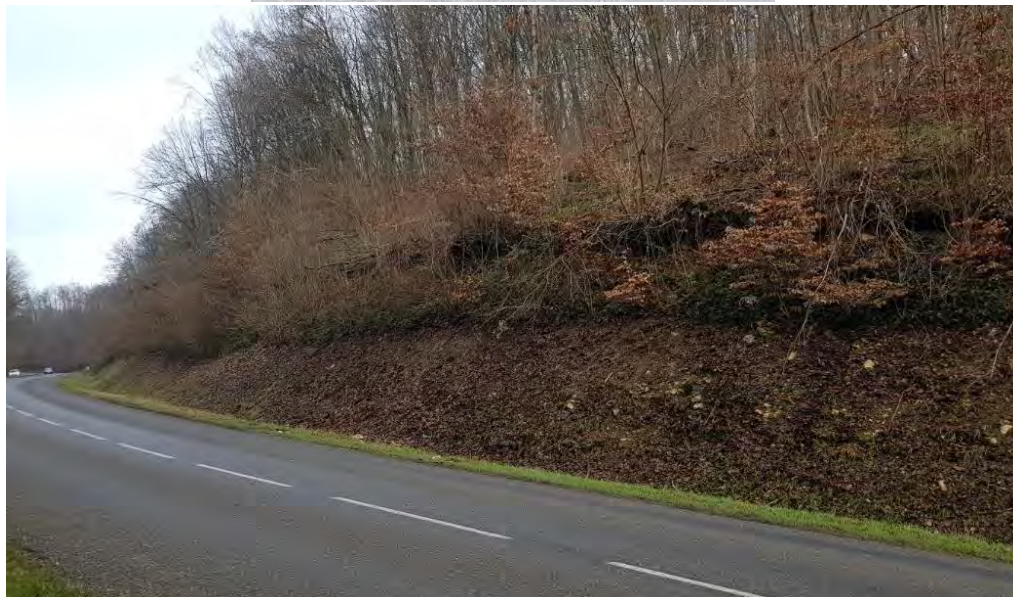
*Illustration 109 – Photos de l'affleurement A43*

Affleurement dans la continuité de l'affleurement A42 en bord de la D138. Présence d'un fossé en pied d'affleurement. Constitué de calcaire en bancs décimétriques, avec une famille de fracturation de direction N60°. Versant de type B. Propagation des blocs possibles jusqu'à la moitié de la première voie.

Scénario : < 250 L tous les 10 ans

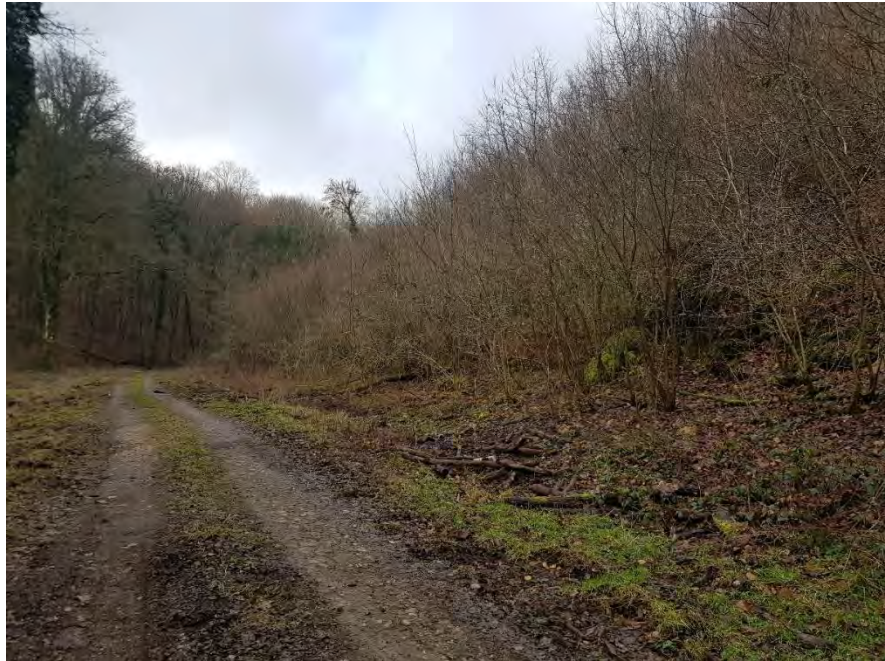
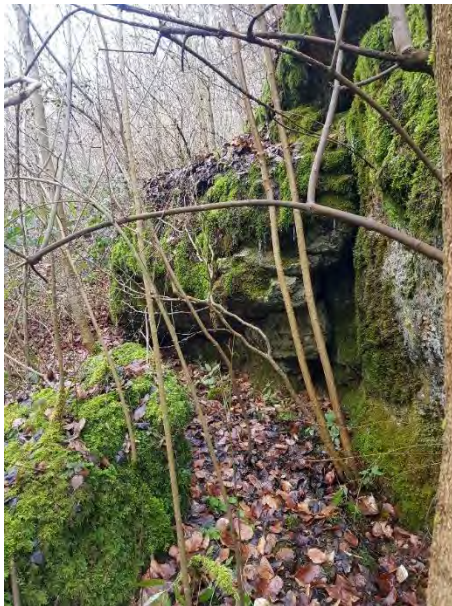
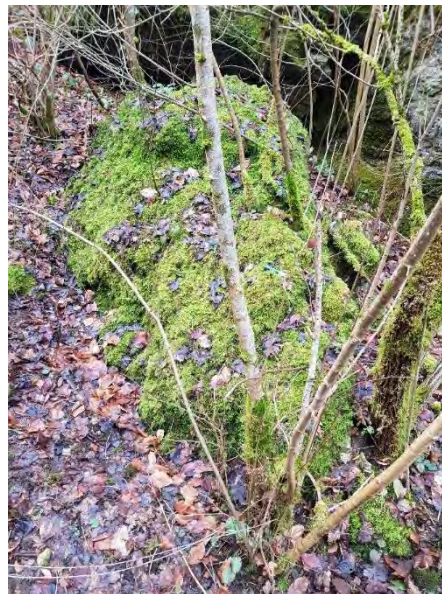
*Illustration 110 – Photos de l'affleurement A44*

Affleurement en bordure de chemin dans la forêt vers le Fond de la Noue à Briey. Surplomb dans calcaire noduleux et présence de deux familles de fracturation de direction N70 et N180°. Versant de type D. Présence d'un bloc de référence de 4 m<sup>3</sup> au pied de l'escarpement.

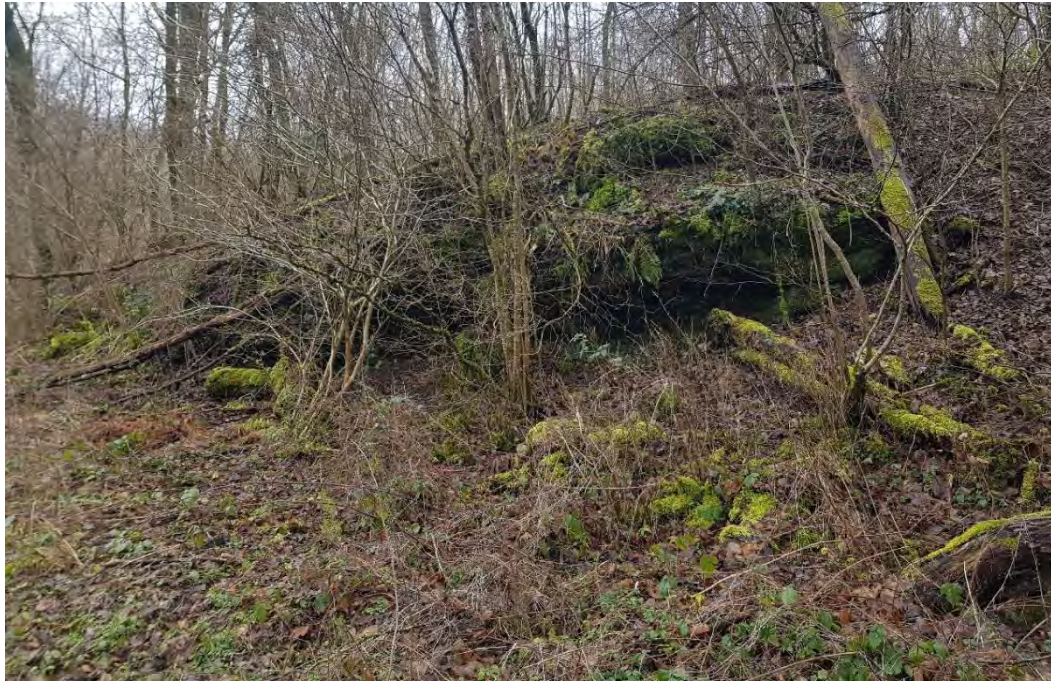
*Illustration 111 – Photo de l'affleurement A45a*

Affleurement en bord du chemin du Fond de la Noue. Calcaire noduleux qui se délite en pierre de petit volume et présence d'un imposant surplomb sans fracturation particulière.

**A45a** – Partie de l'affleurement de 3 m de hauteur sans talus en pied avec un surplomb sur près d'un mètre. Versant de type D avec faible propagation des blocs (angle 40°).

Scénario : 1-10 m<sup>3</sup> tous les 100 ans

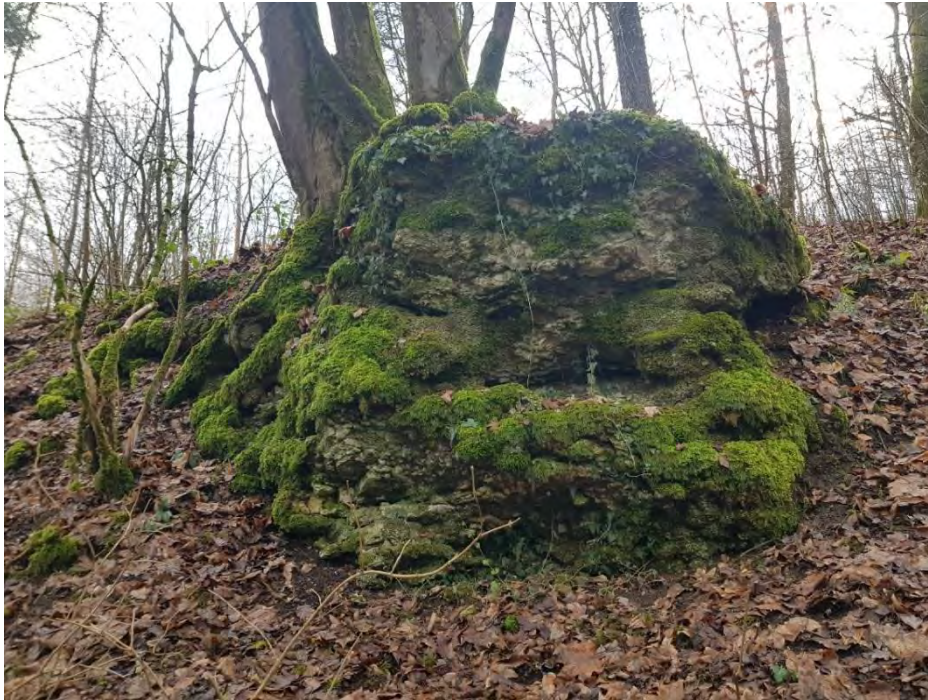
*Illustration 112 – Photo de l’affleurement A45b*

**A45b** – Partie de l’affleurement, discontinue avec la précédente, corniche de 1 m de haut perchée au-dessus d’un versant faiblement pentu (type A). Angle de propagation faible d’environ 30°.

Scénario : < 50 L tous les 10 ans

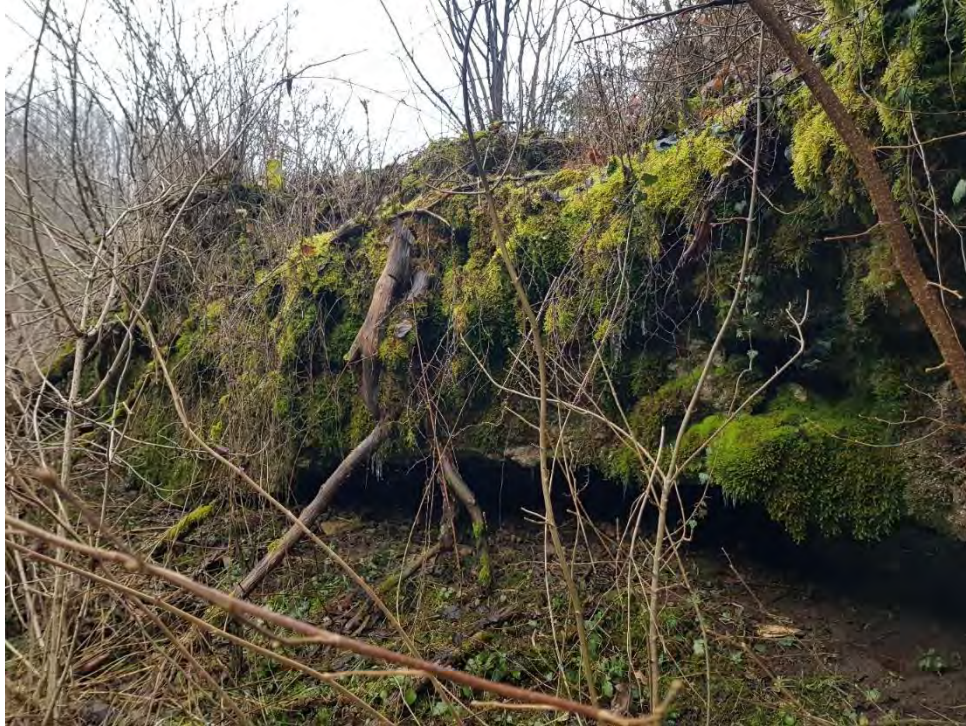
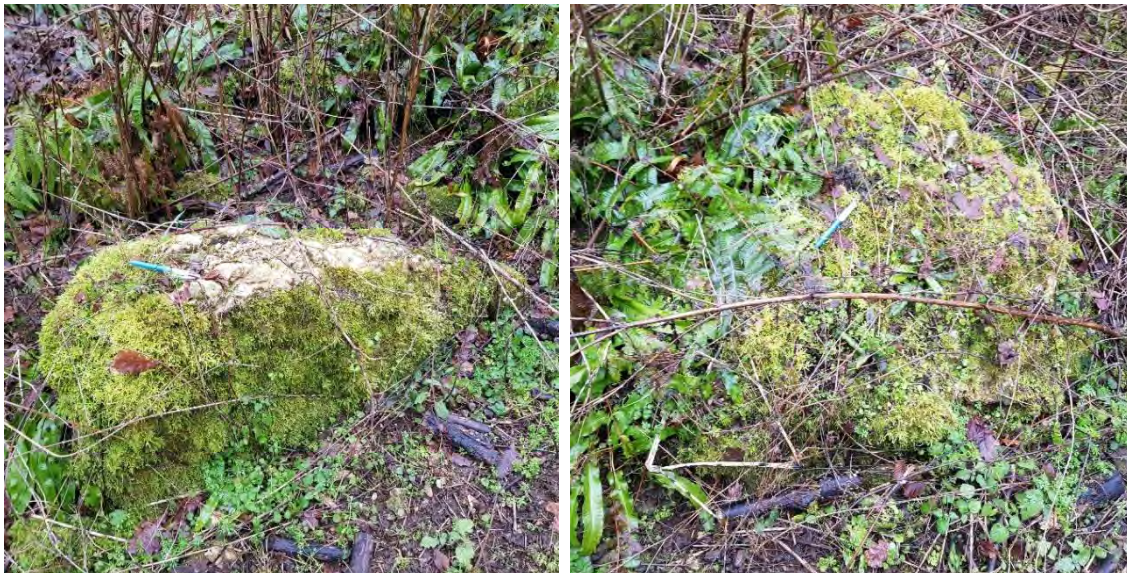
*Illustration 113 – Photos de l'affleurement A46*

Affleurement dans virage le long du chemin du Fond de la Noue. Différent type de versant sur cet affleurement, globalement de type A et par endroit de type D. Surplomb sur plusieurs mètres sur une portion de l'affleurement. Présence d'humidité et d'eau qui ruisselle au niveau de l'affleurement. Présence de deux blocs de 350 et 160 L. Angle de propagation faible sur les portions de type A (environ 30°) et fort sur les portions de type D (environ 40°).

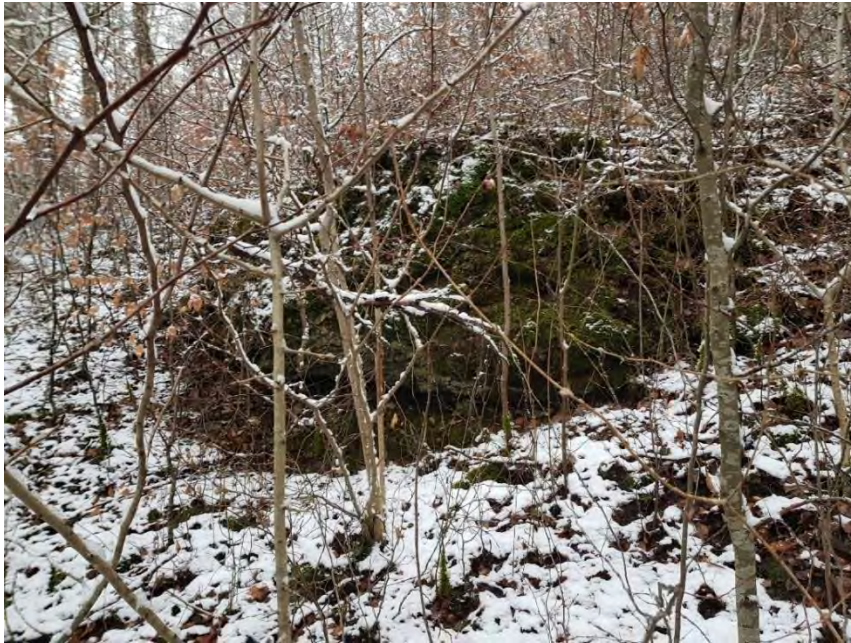
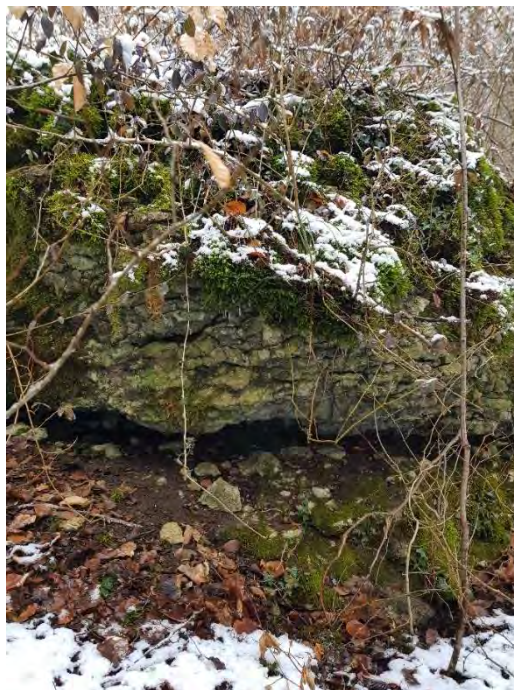
*Illustration 114 – Photos de l'affleurement A47*

Petit affleurement perché de 2 mètre de hauteur avec 4 mètres de hauteur de talus/éboulis (6 m de hauteur en tout ; type A). Pas d'orientation de fracturation préférentielle. Présence de nombreux blocs de 50 L dans la pente. Faible angle de propagation des blocs (environ 30°).

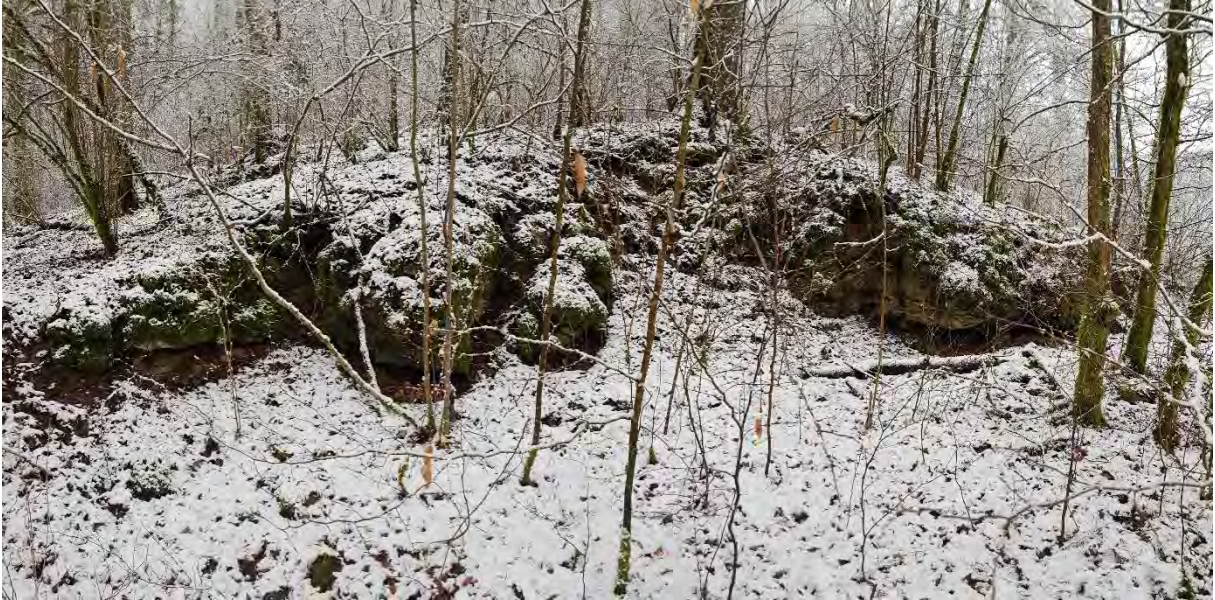
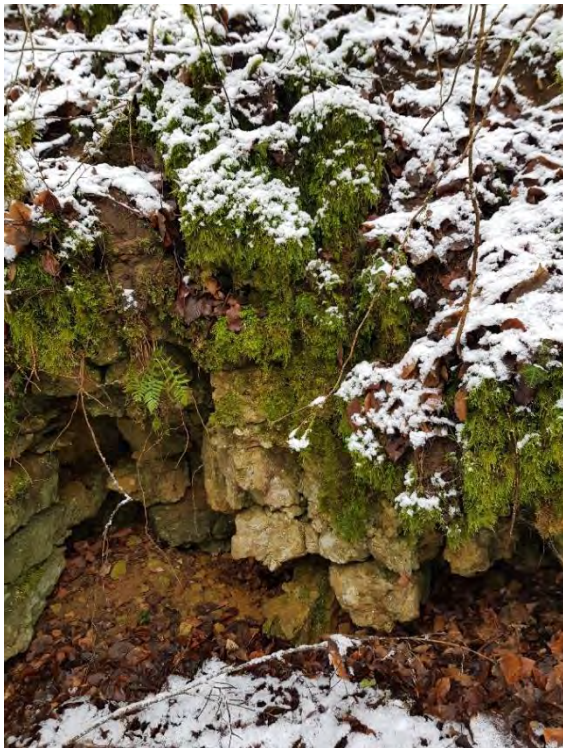
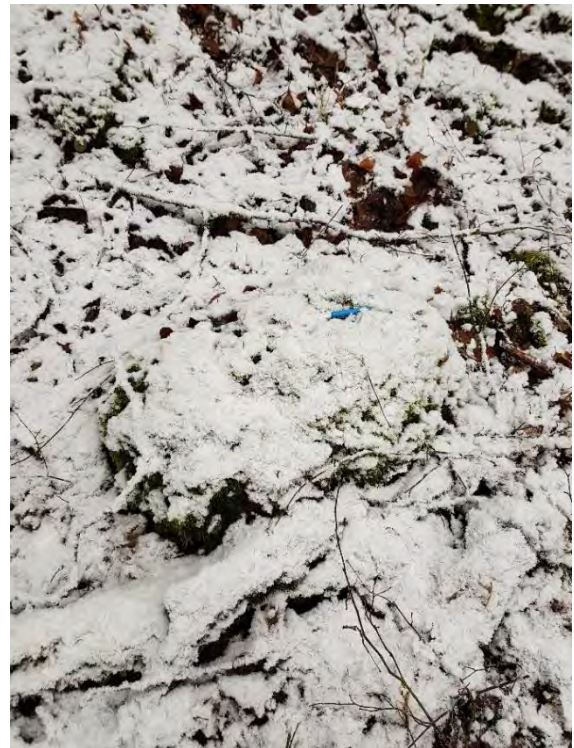
*Illustration 115 – Photos de l'affleurement A48*

Affleurement en bord de chemin du Fond de la Noue de 2-3 m de hauteur avec une fracturation pénétrante de direction N180. Présence de nombreux blocs de moins de 50 L et un bloc de 96 L en pied de versant. Versant de type D, angle de propagation fort (40°).

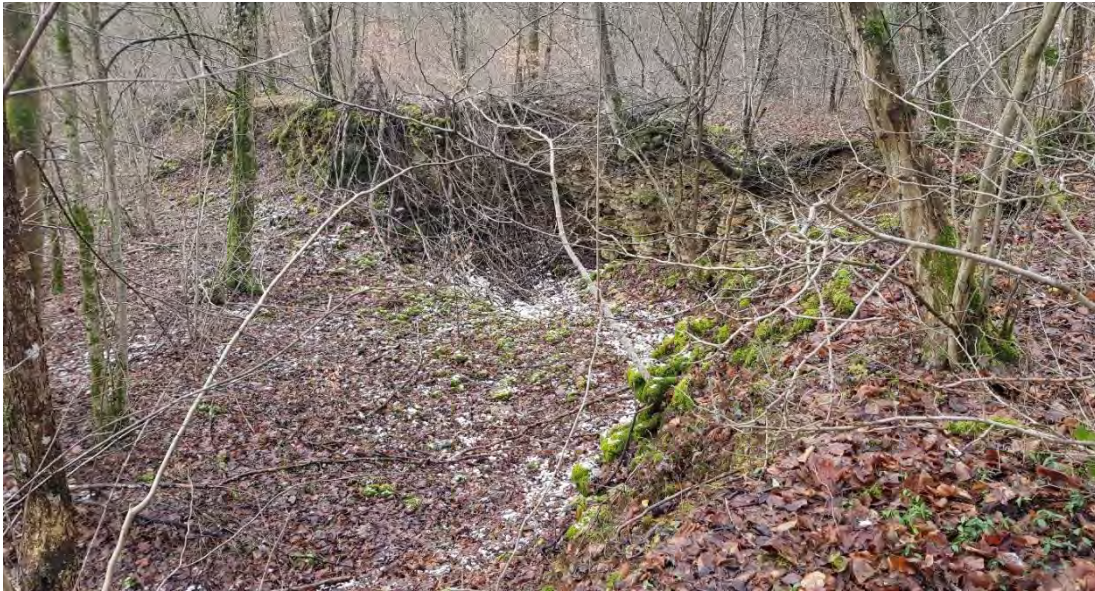
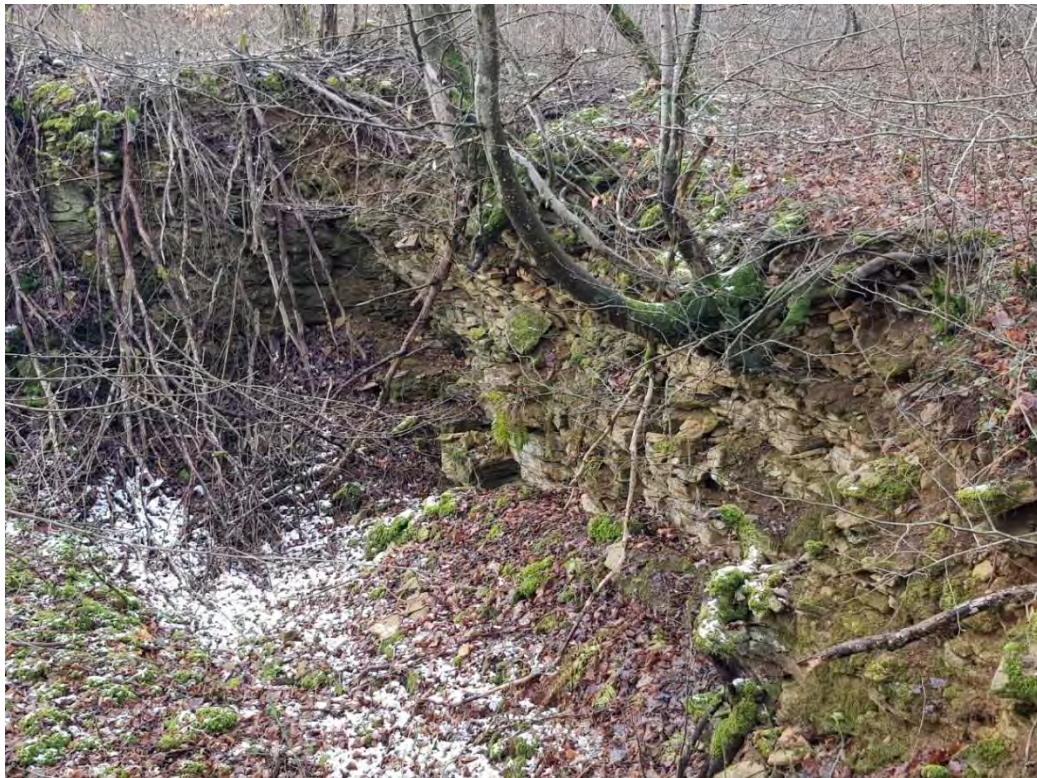
*Illustration 116 – Photos de l'affleurement A49*

Affleurement dans ancienne carrière ou zone effondrement à proximité de la D138. Cet affleurement n'a pu être observé que du dessus. Calcaire très fracturé formant de petits blocs de moins de 50 L. Versant de type D avec fort angle de propagation.

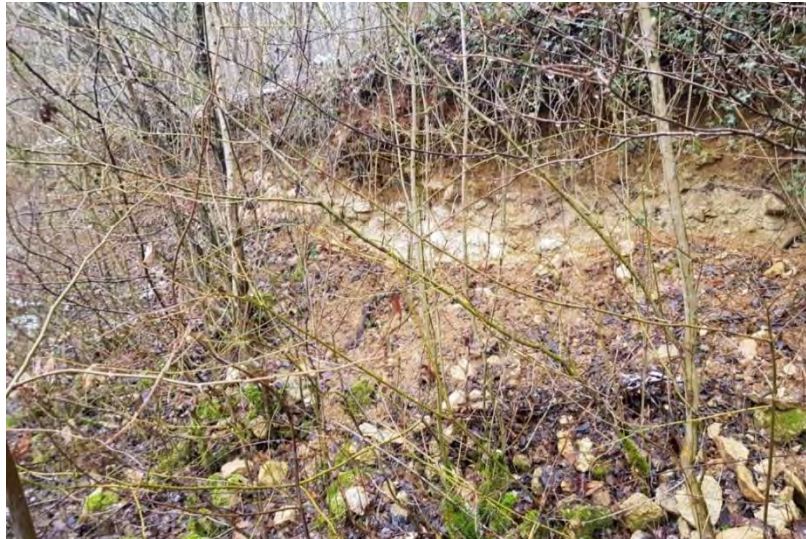
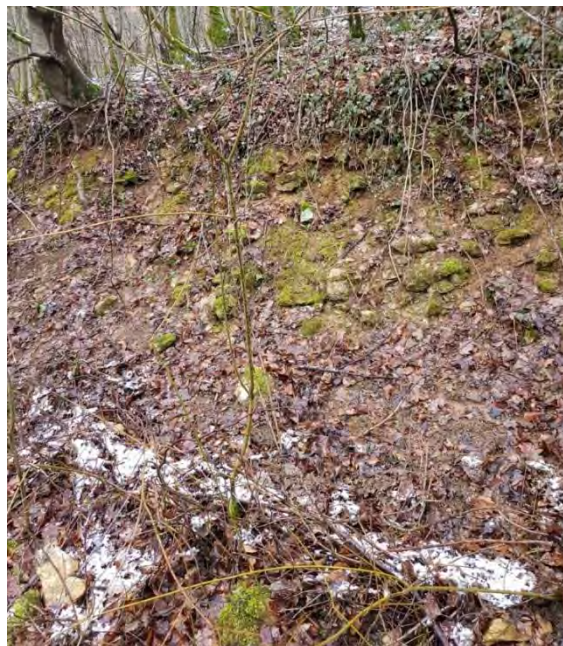
*Illustration 117 – Photos de l'affleurement A50*

Affleurement à flanc de versant d'une longueur d'environ 800 mètres. Seulement une petite partie a pu être observée sur 100 mètres à l'extrémité NE. Affleurement constitué de marno-calcaire sur un versant raide (type D) de 2-3 mètres de hauteur. Propagation des blocs ne dépasse pas le replat en pied du versant.

A priori le scénario serait un volume de blocs de moins de 50 L mais étant donné qu'une portion seulement de l'affleurement a pu être décrite, on appliquera un volume de moins de 250 L par sécurité.

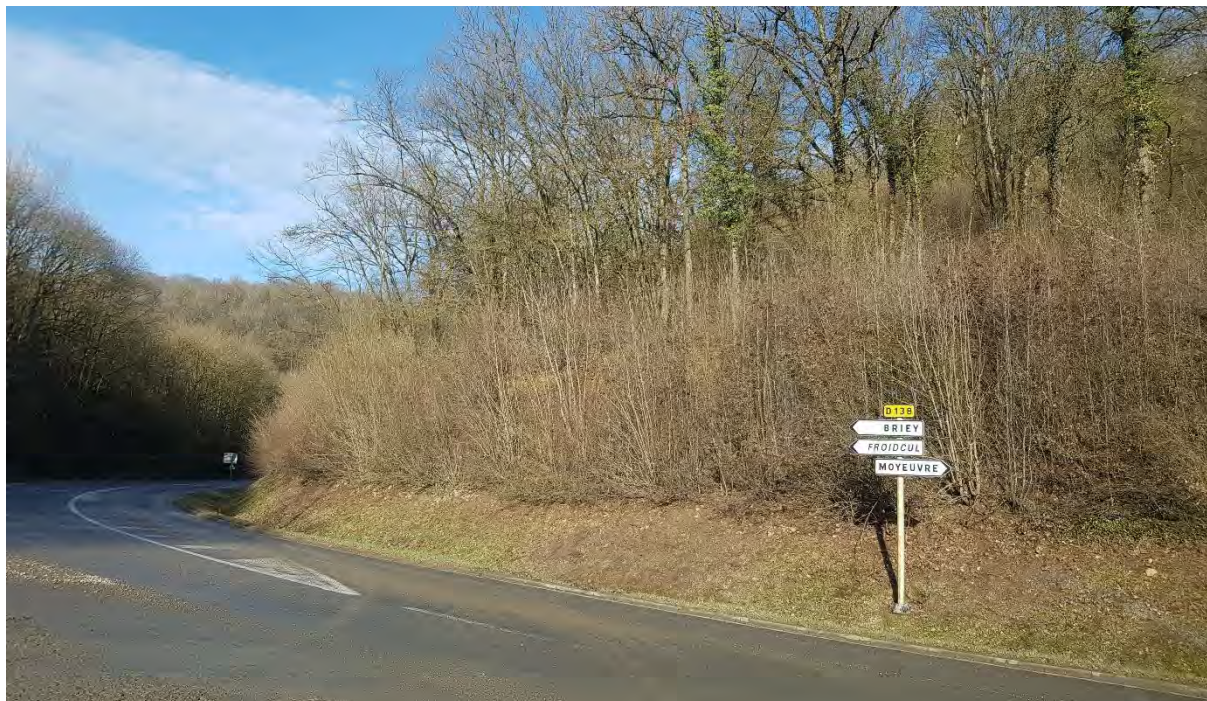
*Illustration 118 – Photo de l'affleurement A52*

Affleurement au niveau du virage sud de la D138, vu de loin. Il s'agit de calcaire à banc décimétrique. Propagation des blocs possible jusqu'à la moitié de la première voie.

Le scénario retenu est le plus pessimiste observé à proximité dans un contexte similaire.

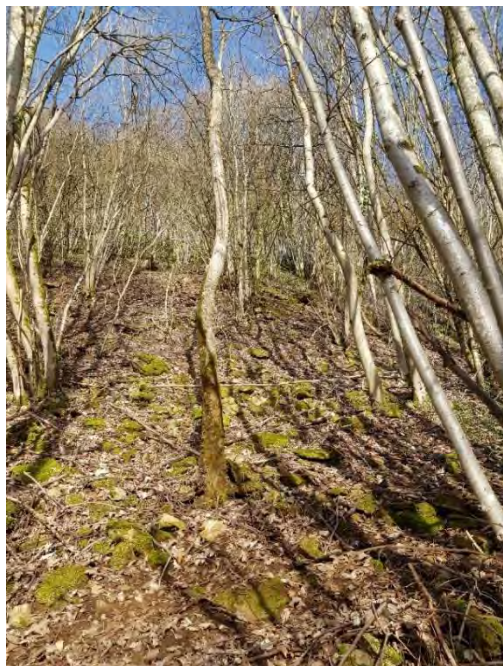
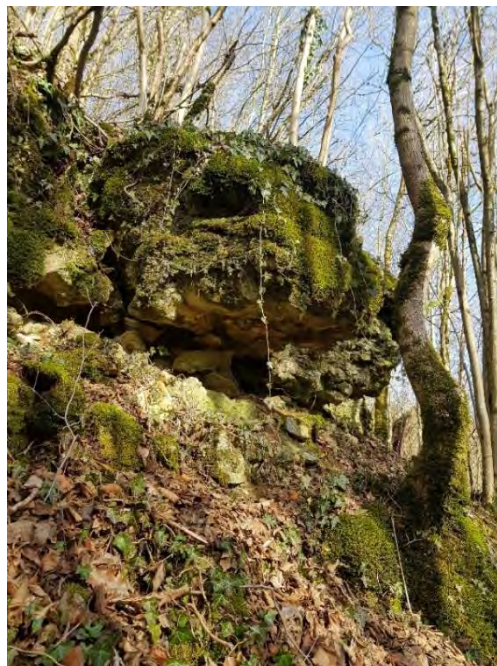
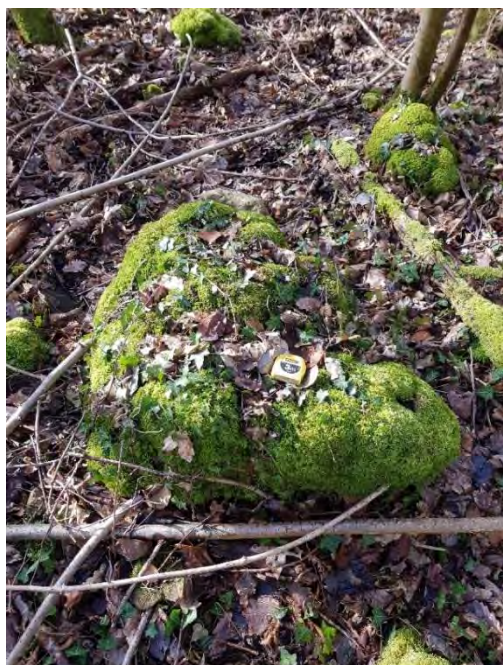
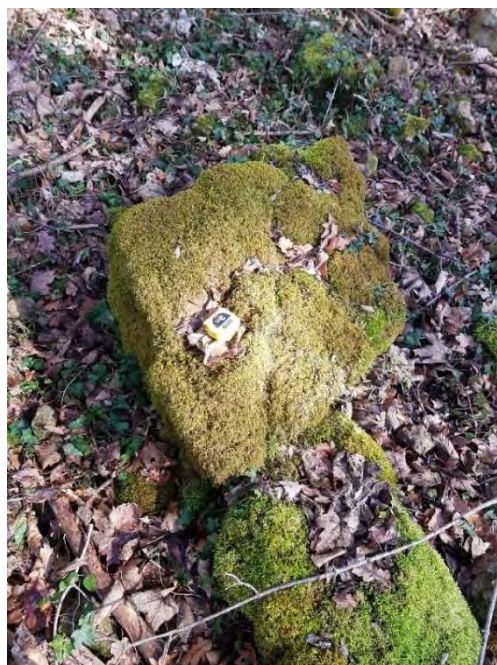
*Illustration 119 – Photos de l'affleurement A55*

Affleurement situé à la limite Sud-Ouest de la commune de Briey qui consiste en un calcaire à bancs décimétriques à métriques en partie inférieure en contact avec le faciès de calcaire à polypiers qui se trouve en partie supérieure. Présence de surplombs. Versant avec corniche en partie supérieure et versant penté en pied, constitué d'éboulis. Des blocs de 140 L ont été identifiés dans la pente.

Scénario : 0,25 – 1 m<sup>3</sup> tous les 10 ans

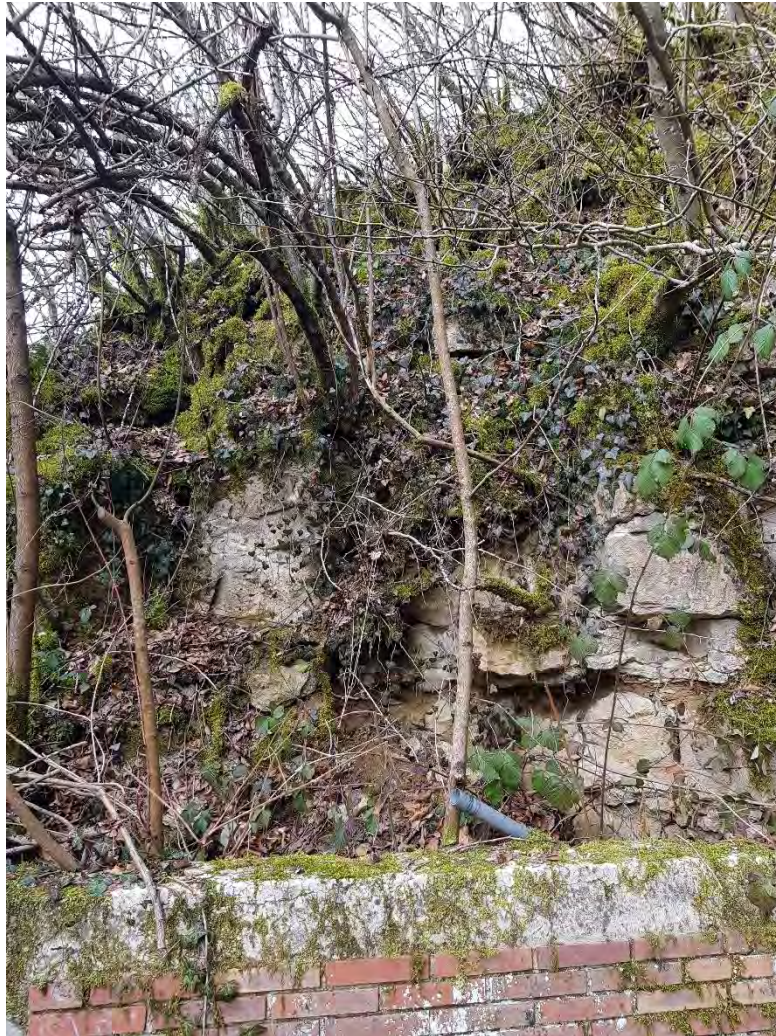
*Illustration 120 – Photo de l'affleurement A56*

Affleurement de calcaires à bancs métriques dont la totalité n'a pas pu être observé, au niveau de l'ancienne mine du fond de la Noue. Falaise de type D avec propagation des blocs maximale au niveau de la route.

Scénario : 0,25 – 1 m<sup>3</sup> tous les 10 ans

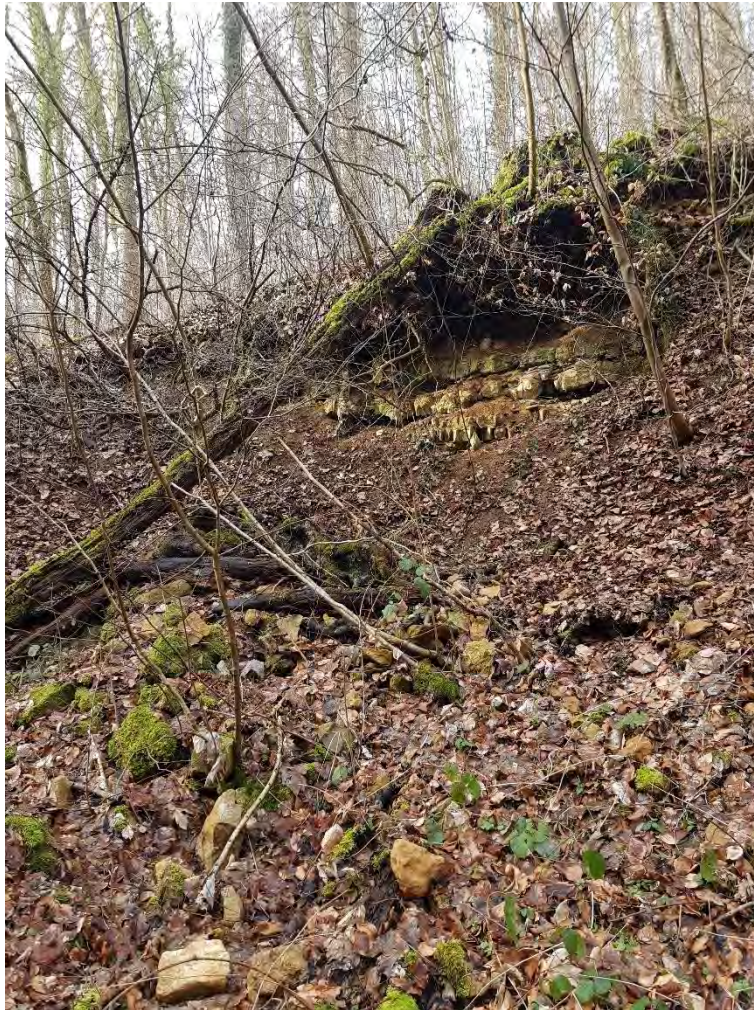
*Illustration 121 – Photo de l'affleurement A57*

Les blocs présents en pied de versant ont tous un volume inférieur à 50 L.

Scénario : < 50 L tous les ans

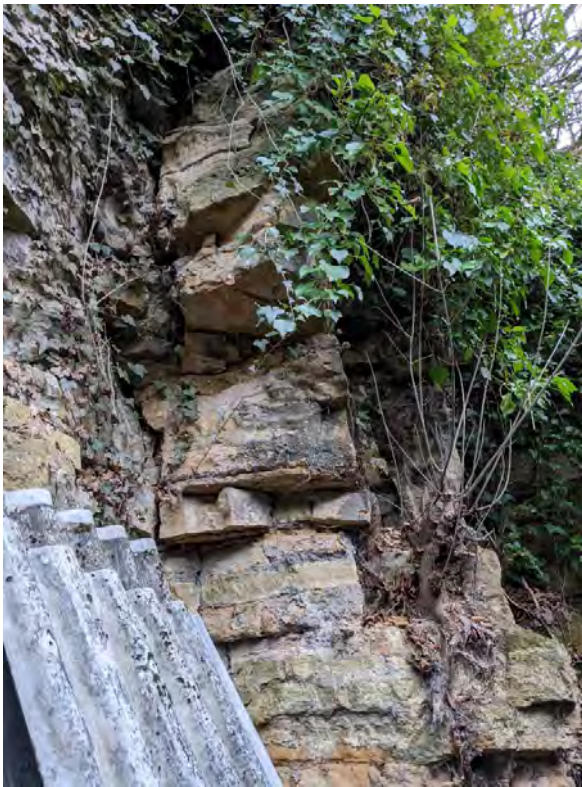
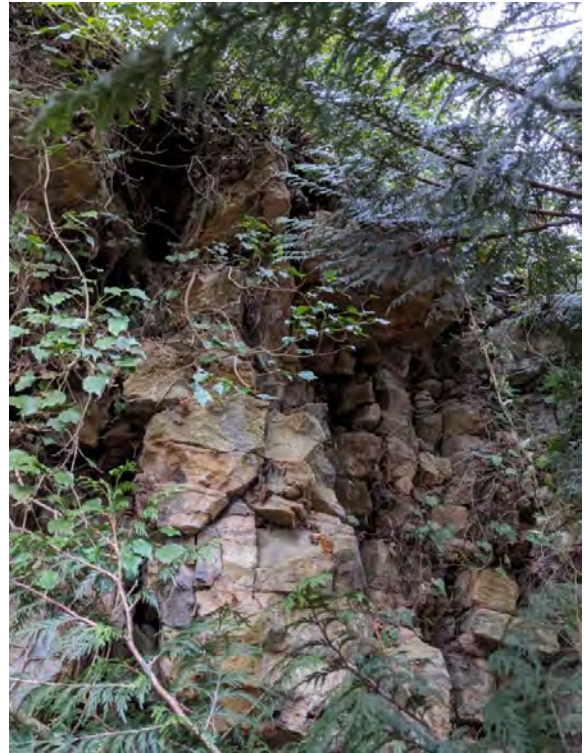
*Illustration 122 – Photos des colonnes sur l'affleurement A59*

Affleurement de 7 m de hauteur derrière des propriétés. Profil de type D. Présence de colonnes et de blocs en surplomb.

Scénario : 0,25 – 1 m<sup>3</sup> tous les 100 ans

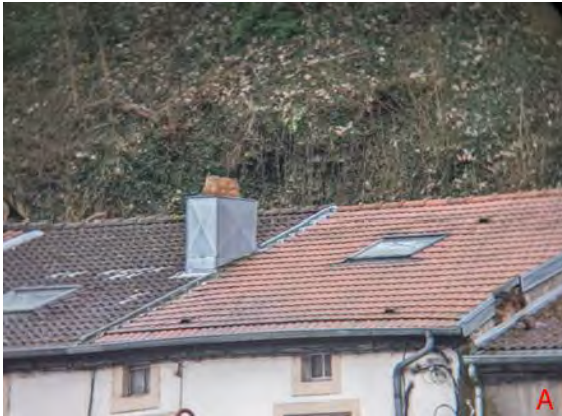
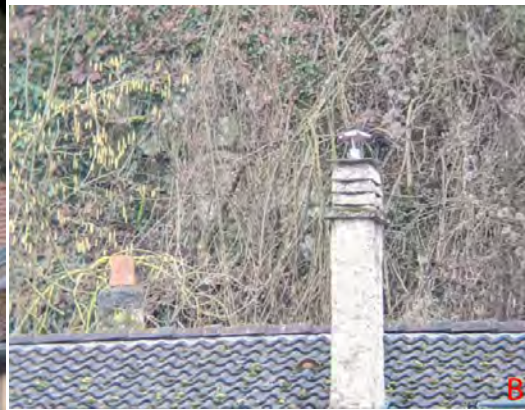
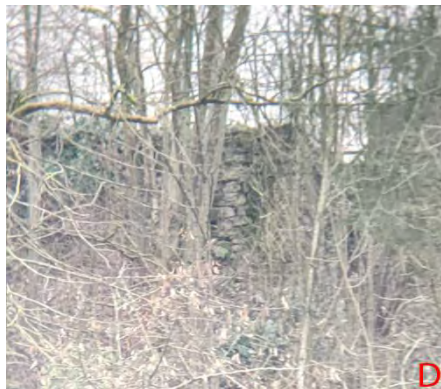
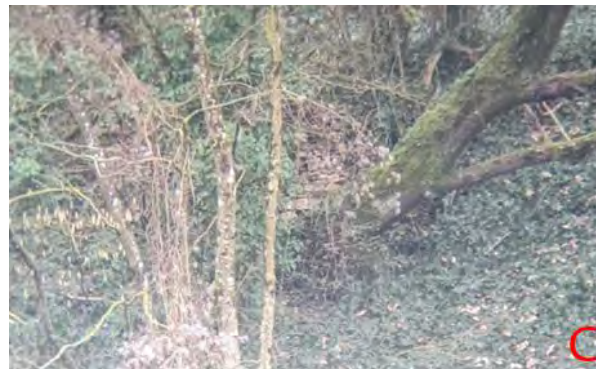
*Illustration 123 – Photos des affleurements rocheux du point A60*

Versant présentant de petits affleurement rocheux diffus observés depuis le versant opposé.  
Versant haut de mètres.

Scénario : < à 250 L tous les 10 ans

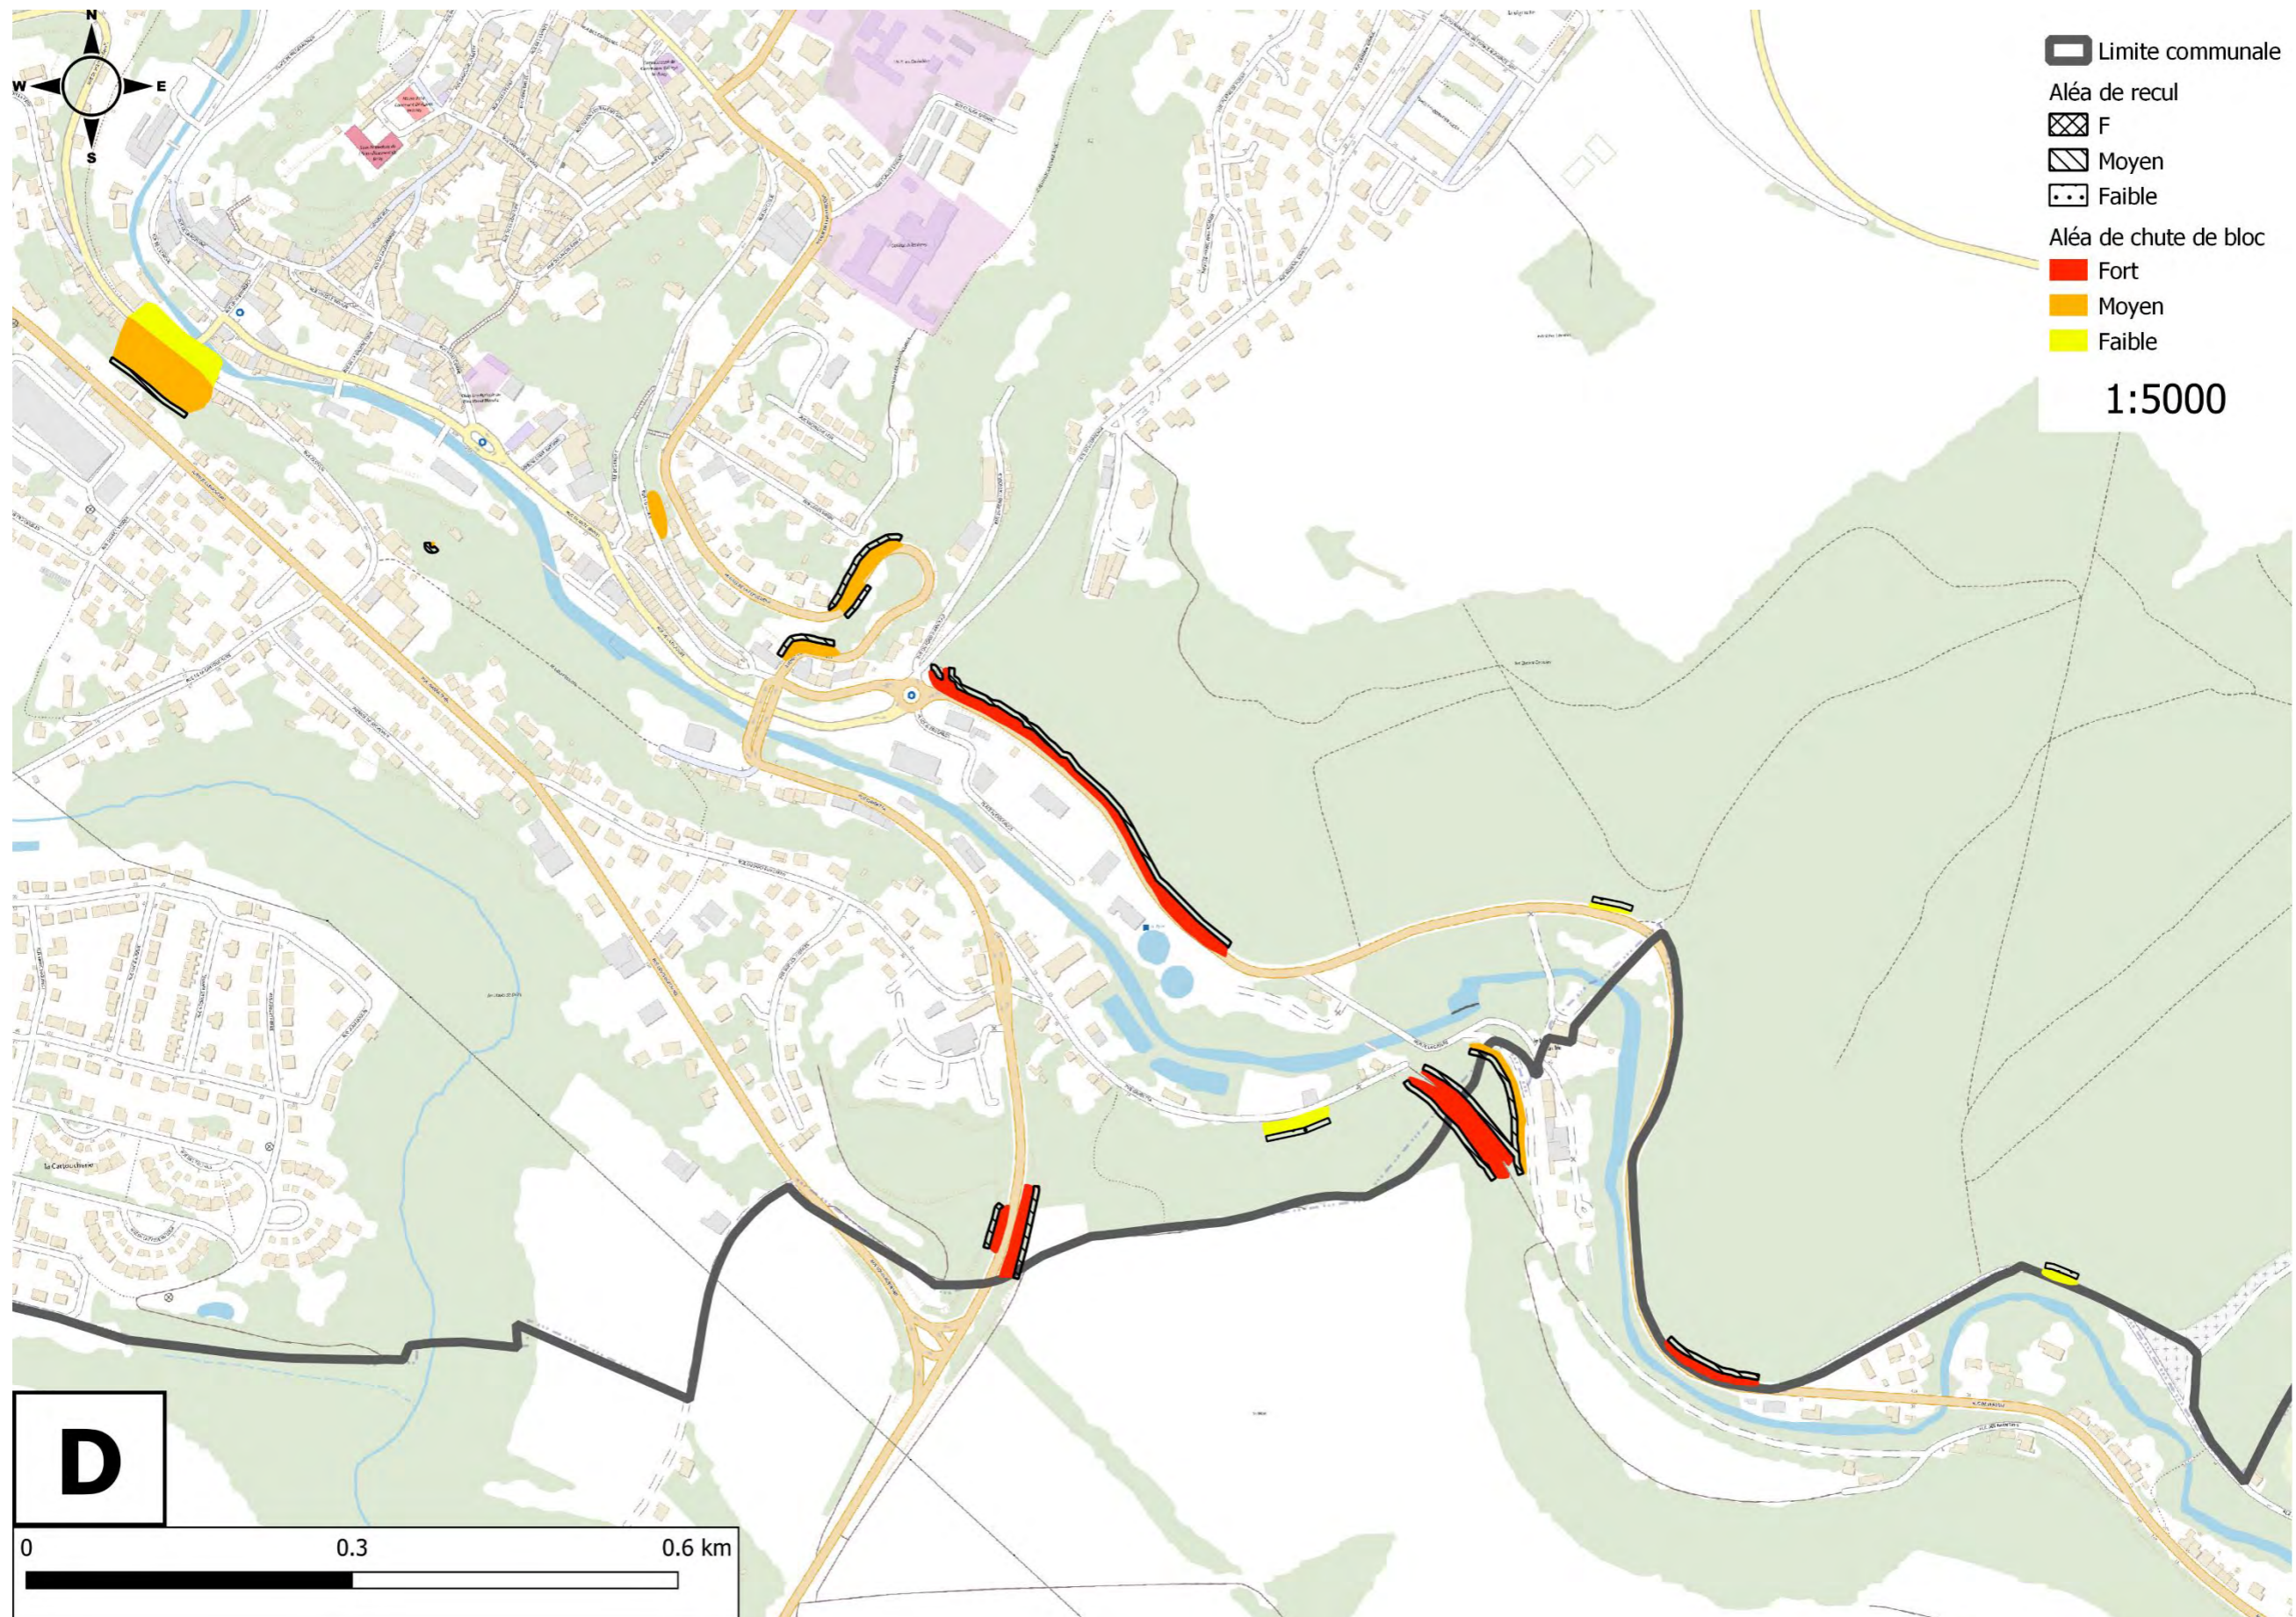
Illustration 144 – Cartographie de l'aléa chute de blocs sur la commune du Val de Briey, partie sud de Briey (fond plan OSM)
